Comune di Bollengo

Piano Eliminazione Barriere
Architettoniche

ELAB. 05

Schede rilievo - edifici

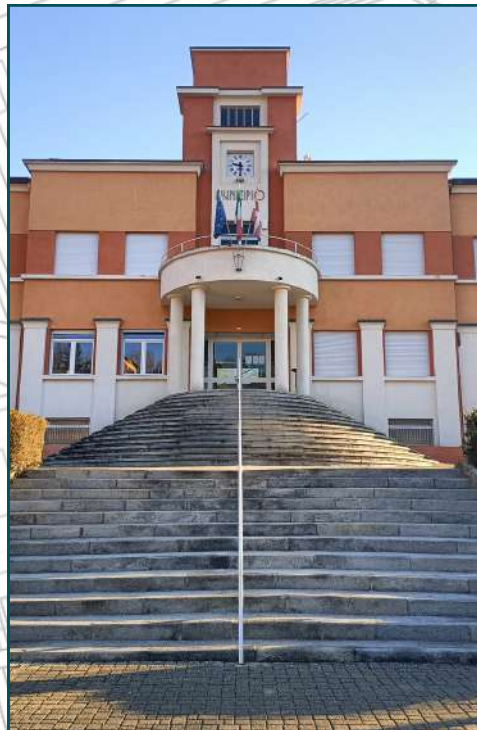
**01 PALAZZO
MUNICIPALE**

3.1	La struttura è dotata di servizi igienici con dimensioni minime tali da essere utilizzabili anche da persone con disabilità ed in numero adeguato?	X		I servizi igienici per disabili sono situati al Piano Primo

3.6	Lo specchio è posizionato ad un'altezza adeguata per una persona seduta?		X	
3.7	Il bagno o spogliatoio è dotato di doccia accessibile (solo per alcuni tipi di struttura, es. impianti sportivi, alloggi ecc.)?			In questo caso il bagno non ha la necessità di una doccia accessibile. Si potrebbe integrare con un doccino.

4	COLLEGAMENTI VERTICALI			
4.1	La struttura è dotata di adeguati sistemi per il raggiungimento dei vari livelli dell'edificio anche a persone con disabilità (ascensore, piattaforma, servoscala ecc.)?	X		Dotato di ascensore

4.8	I gradini delle scale hanno caratteristiche conformi ai requisiti richiesti dalla norma (rapportoalzata/pedata, largh. 120 cm, fasce antiscivolo, fasce 30 cm inizio e fine rampa)?		X	I gradini non sono muniti delle fasce antiscivolo.

5.2	I corridoi hanno una larghezza minima di 90 cm? Gli elementi di arredo sono posizionati da non creare ostacolo o strozzature lungo i percorsi?	X		
5.3	La segnaletica informativa e di sicurezza è chiara, esauriente e facilmente leggibile?		X	Mancano il piano di evacuazione, le uscite di sicurezza e la segnaletica per i servizi igienici disabili.

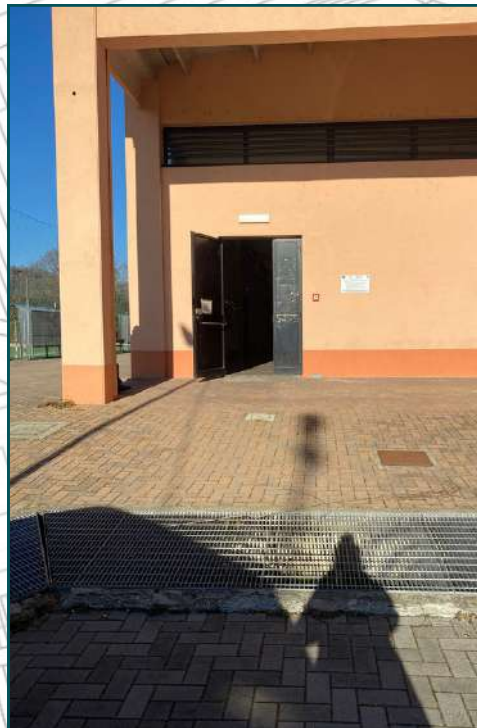
02 SALA
PLURIUSO

1.1	Ci sono parcheggi riservati a persone con disabilità in prossimità del percorso di collegamento all'accesso?	X		
1.2	La segnaletica orizzontale e verticale è conforme alla normativa?		X	Manca la segnaletica verticale.
2	ACCESSO

2.2	La finitura della pavimentazione dei percorsi pedonali esterni è in buono stato ed antidrucciolo?	X		
2.3	La zona antistante e retrostante la porta di ingresso è complanare con una piattaforma libera di min. cm 140x140?		X	E' presente un gradino sulla porta superiore a 2,5 cm

3.6	Lo specchio è posizionato ad un'altezza adeguata per una persona seduta?		X	Non è presente lo specchio.
3.7	Il bagno o spogliatoio è dotato di doccia accessibile (solo per alcuni tipi di struttura, es. impianti sportivi, alloggi ecc.)?		X	E' presente un doccia, sufficiente per il tipo di struttura.

4	COLLEGAMENTI VERTICALI			La struttura presenta un solo piano, quindi non ci sono collegamenti verticali.
4.1	La struttura è dotata di adeguati sistemi per il raggiungimento dei vari livelli dell'edificio anche a persone con disabilità (ascensore, piattaforma, servoscala ecc.)?

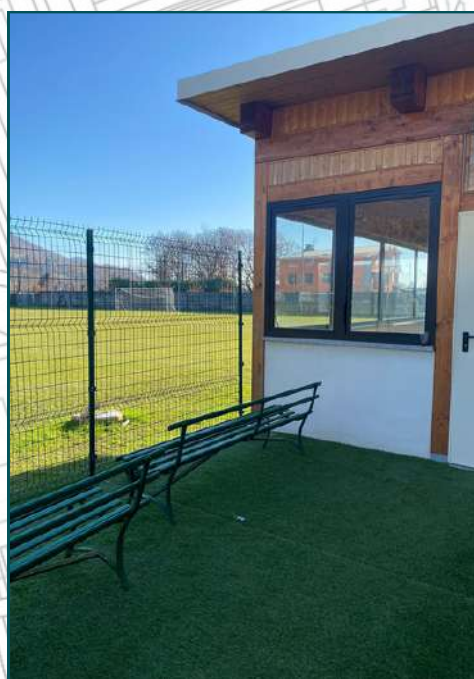
**03 IMPIANTO
SPORTIVO
"G.GAGLIONE"**

1.1	Ci sono parcheggi riservati a persone con disabilità in prossimità del percorso di collegamento all'accesso?	X		
1.2	La segnaletica orizzontale e verticale è conforme alla normativa?		X	Manca la segnaletica verticale.
2 ACCESSO

3.2	I servizi igienici per disabili sono adeguatamente segnalati tramite dispositivi luminosi, acustici, tattili, totem informativi ecc., per una loro facile individuazione da parte dei disabili sensoriali?		X	Sono segnalati da adesivi sulla porta, non ci sono totem informativi o led luminosi.

3.6	Lo specchio è posizionato ad un'altezza adeguata per una persona seduta?		X	Non è presente lo specchio.
3.7	Il bagno o spogliatoio è dotato di doccia accessibile (solo per alcuni tipi di struttura, es. impianti sportivi, alloggi ecc.)?		X	Si potrebbe integrare con un doccino.

4 COLLEGAMENTI VERTICALI				
4.1	La struttura è dotata di adeguati sistemi per il raggiungimento dei vari livelli dell'edificio anche a persone con disabilità (ascensore, piattaforma, servoscala ecc.)?		X	Non sono presenti adeguati sistemi per il raggiungimento dei vari livelli, ma è stata creata una tribuna apposita per diversamente abili.

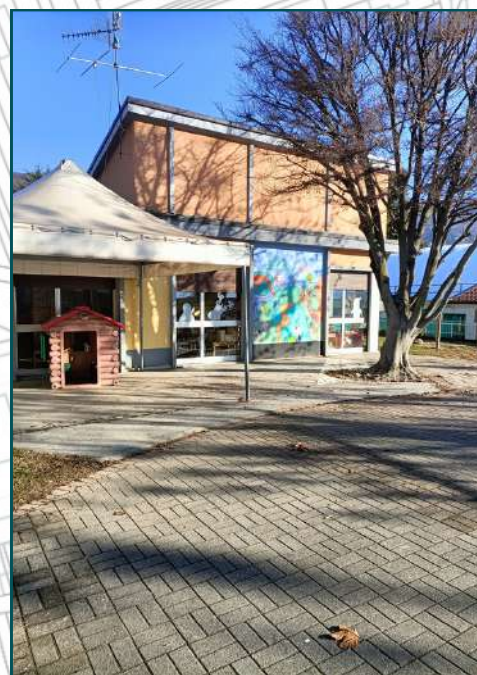
**05 SCUOLA
INFANZIA
"G.TESTORE"**

1.1	Ci sono parcheggi riservati a persone con disabilità in prossimità del percorso di collegamento all'accesso?	X		
1.2	La segnaletica orizzontale e verticale è conforme alla normativa?		X	Manca la segnaletica verticale.
2	ACCESSO

2.1	Il percorso pedonale che collega l'edificio al punto di fermata dei mezzi di trasporto è privo di barriere?	X		La fermata dei mezzi di trasporto pubblico si trova a 200 m.

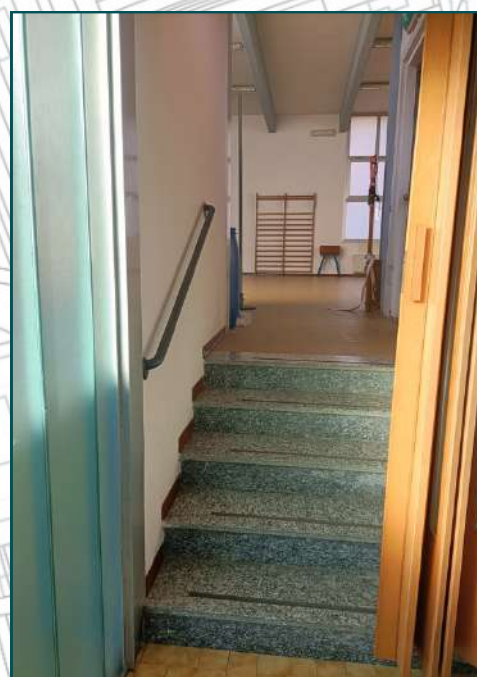
**06 PALESTRA
SCUOLA
INFANZIA**

2.2	La finitura della pavimentazione dei percorsi pedonali esterni è in buono stato ed antisdrucciolo?	X		
2.3	La zona antistante e retrostante la porta di ingresso è complanare con una piattaforma libera di min. cm 140x140?		X	E' presente una scala per accedere alla palestra e non è dotata di monta carrozzelle.

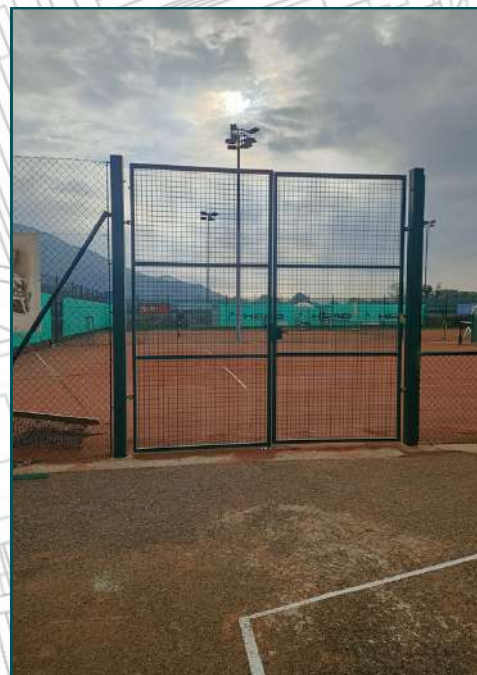
**07 CAMPI
SPORTIVI
"G.BRAVO"**

Amministrazione: Comune di Bollengo (TO)				
Nome edificio pubblico: Campi sportivi "G.Bravo"				
Rif. Normativo: D.P.R. 503/96, D.L. 285/92, D.M. 236/89, D.M. 05/11/2001 e s.m.i.				
Indirizzo: Strada Bredda n°7			DATA: novembre 2024	
art.	Punto di verifica	SI	NO	Note
1 PARCHEGGI

1.1	Ci sono parcheggi riservati a persone con disabilità in prossimità del percorso di collegamento all'accesso?		X	
1.2	La segnaletica orizzontale e verticale è conforme alla normativa?		X	
2 ACCESSO

2.1	Il percorso pedonale che collega l'edificio al punto di fermata dei mezzi di trasporto è privo di barriere?	X		
2.2	La finitura della pavimentazione dei percorsi pedonali esterni è in buono stato ed antisdrucciolo?	X

2.3	La zona antistante e retrostante la porta di ingresso è complanare con una piattaforma libera di min. cm 140x140?		X	
2.4	La luce netta della porta di ingresso è di almeno 80 cm?	X

2.5	Eventuali porte in vetro trasparente sono dotate di elementi di segnalazione della trasparenza?			
2.6	Il percorso è privo di elementi che sporgono dalla quota del pavimento più di 2,5 cm?	X

2.7	Il campanello e/o citofono si trovano ad un'altezza da terra compresa tra 40 e 130 cm?			
3 SERVIZI IGIENICI				
3.1	La struttura è dotata di servizi igienici con dimensioni minime tali da essere utilizzabili anche da persone con disabilità ed in numero adeguato?		X

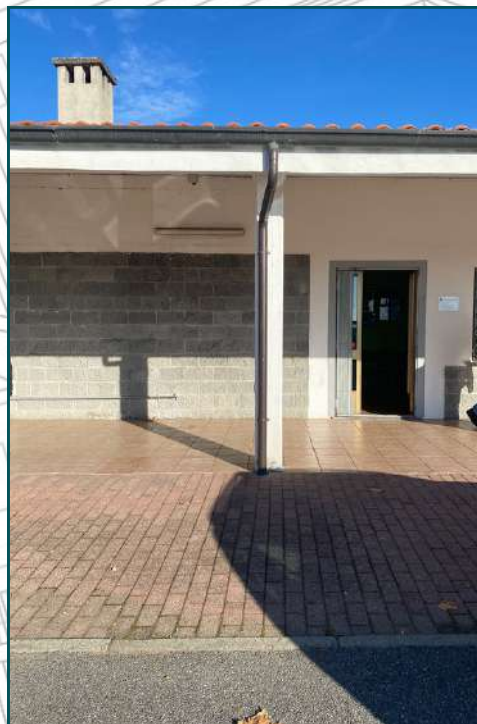
**08 SEDE
PRO-LOCO**

2.3	La zona antistante e retrostante la porta di ingresso è complanare con una piattaforma libera di min. cm 140x140?		X	E' presente un gradino sulla porta superiore a 2,5 cm

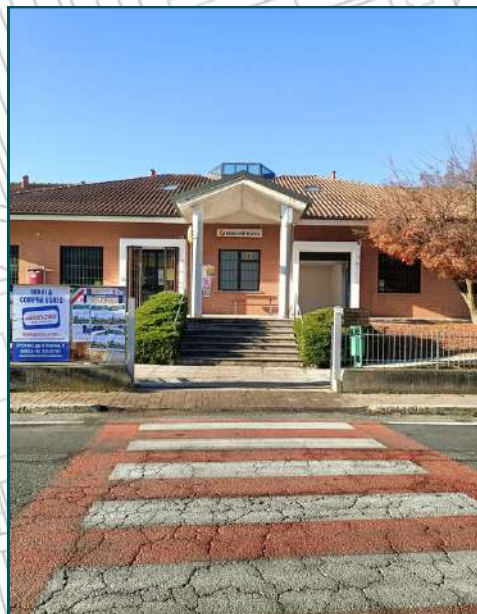
**09 CENTRO
SOCIALE
A.C.OLIVETTI -
MICRO NIDO**

2.3	La zona antistante e retrostante la porta di ingresso è complanare con una piattaforma libera di min. cm 140x140?		X	E' presente un gradino sulla porta superiore a 2,5 cm

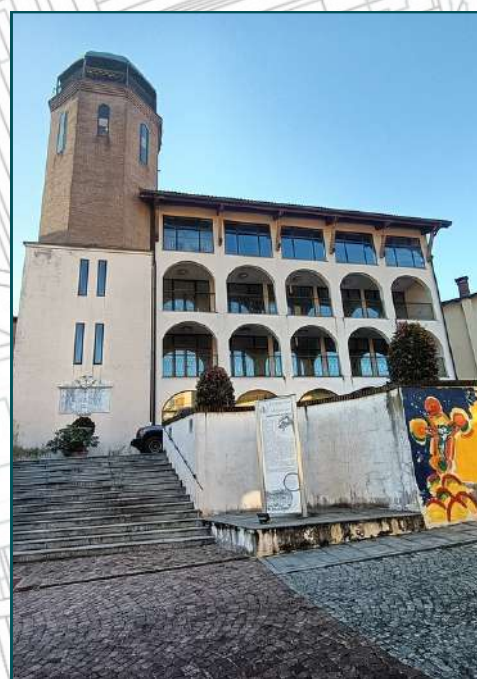
**10 EDIFICIO "LA
NUOVA
TORRE"**

2.3	La zona antistante e retrostante la porta di ingresso è complanare con una piattaforma libera di min. cm 140x140?		X	E' presente un gradino sulla porta superiore a 2,5 cm

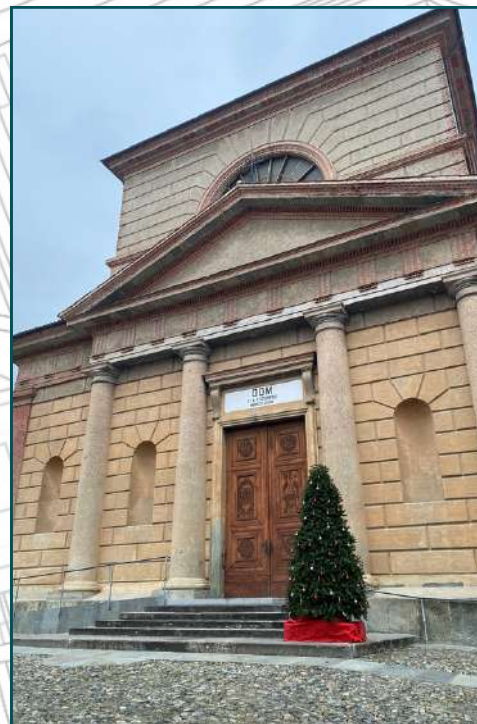
**11 CHIESA DI
S.EUSEBIO**

Amministrazione: Comune di Bollengo (TO)				
Nome edificio pubblico: Chiesa di S.Eusebio				
Rif. Normativo: D.P.R. 503/96, D.L. 285/92, D.M. 236/89, D.M. 05/11/2001 e s.m.i.				
Indirizzo: Via Ricca			DATA: novembre 2024	
art.	Punto di verifica	SI	NO	Note
1	PARCHEGGI

2.3	La zona antistante e retrostante la porta di ingresso è complanare con una piattaforma libera di min. cm 140x140?	X		
2.4	La luce netta della porta di ingresso è di almeno 80 cm?	X
