Comune di Bollengo

Piano Eliminazione Barriere
Architettoniche

ELAB. 04

Schede rilievo - spazi urbani

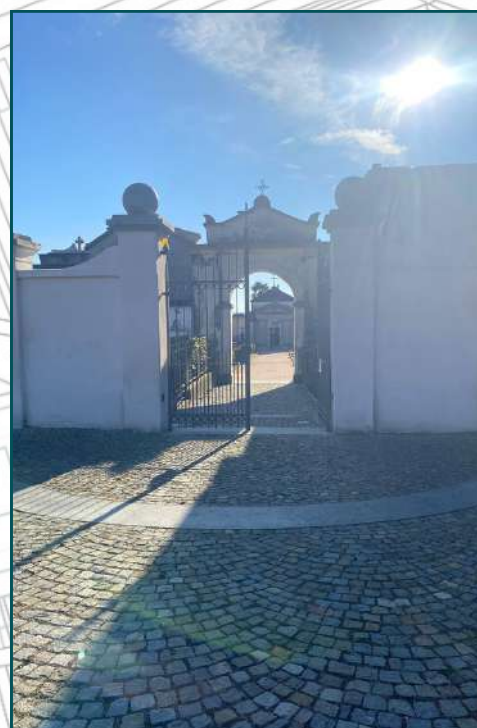
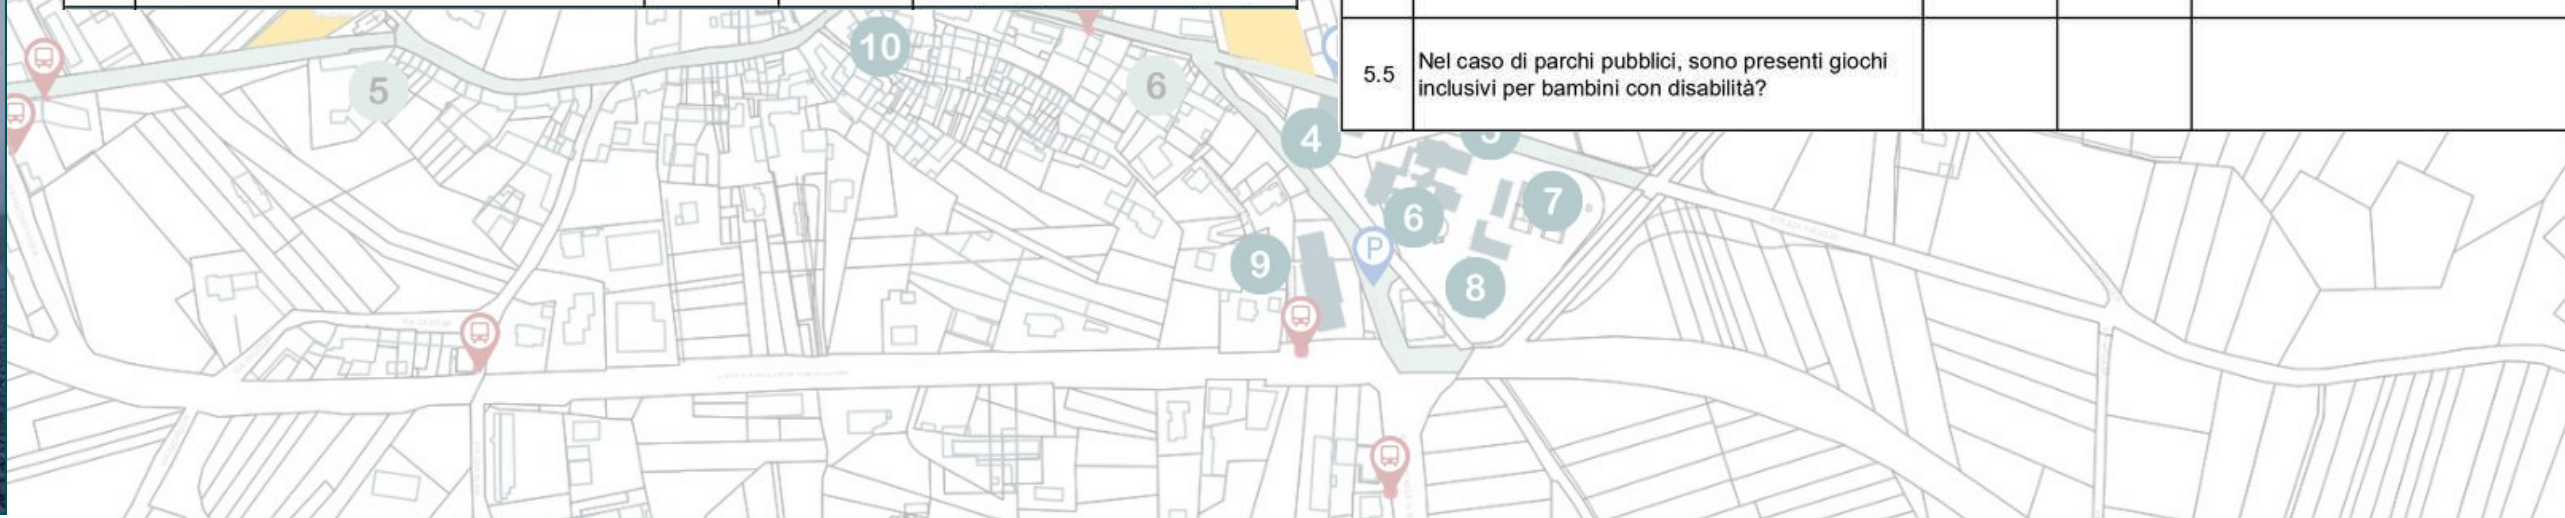
**01 CIMITERO
COMUNALE**

3 DISLIVELLI		La sede stradale e i percorsi risultano tutti sullo stesso livello	
3.1	Dove il percorso si raccorda con la sede stradale sono presenti rampe ad adeguata pendenza?

5.3	L'illuminazione pubblica risulta sufficiente?		X
5.4	Nel caso di cimiteri, sono presenti bagni attrezzati per i disabili?		X Sono presenti i servizi igienici ma non sono attrezzati per disabili

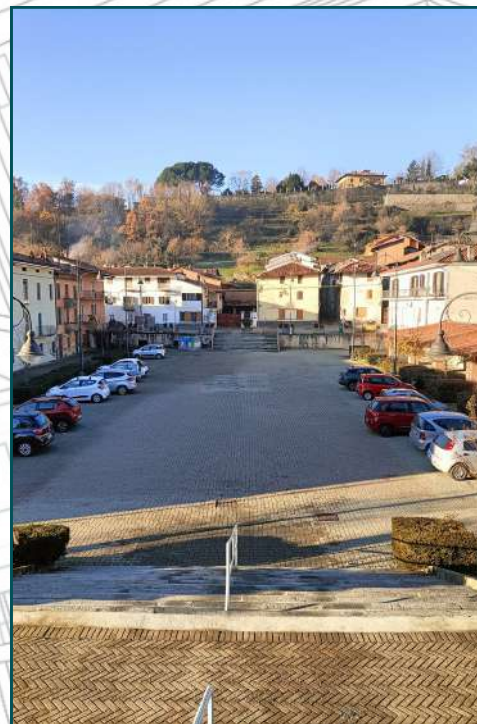
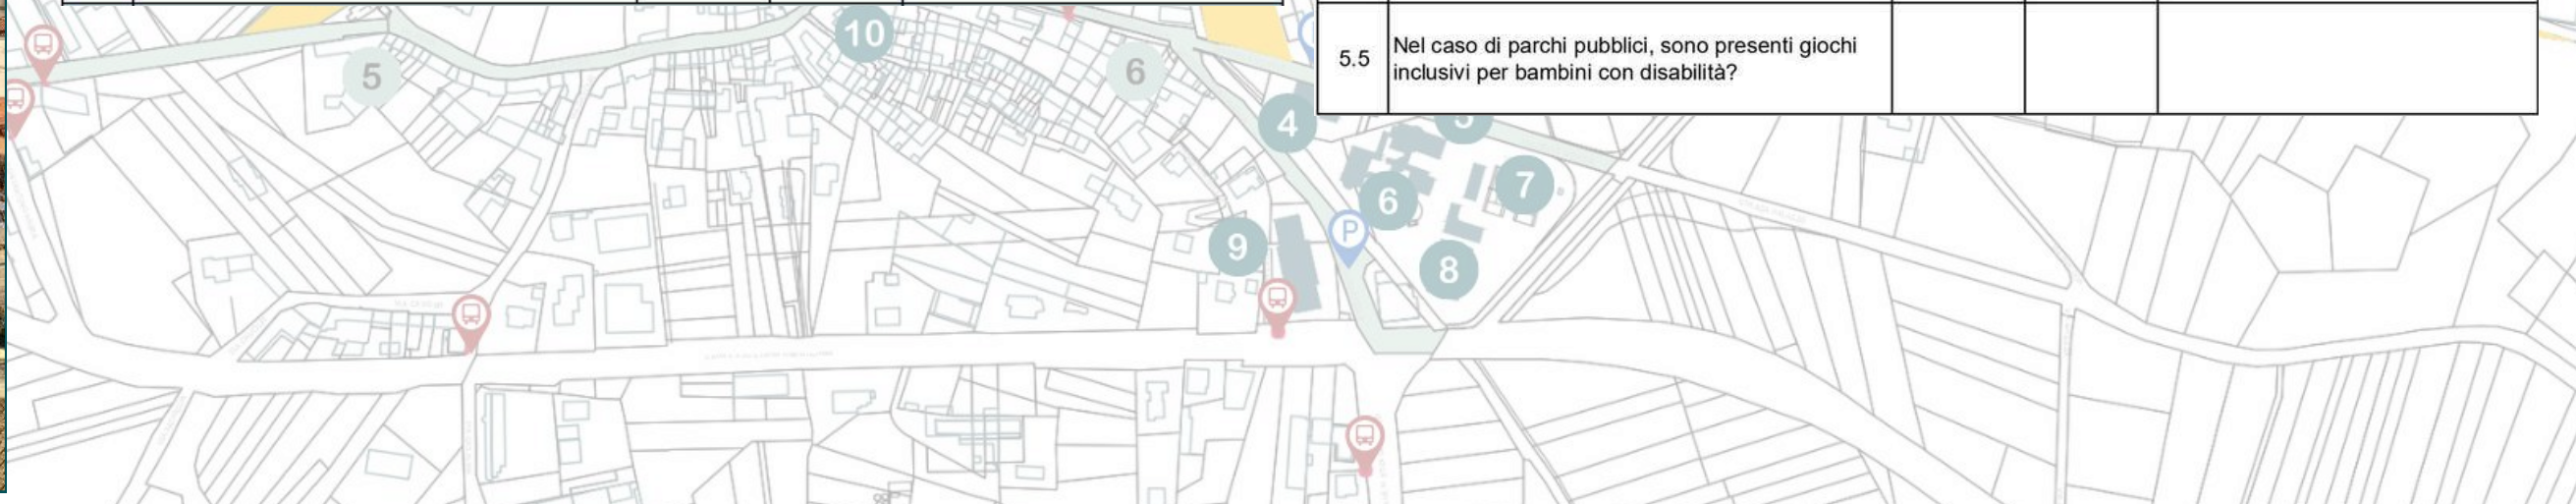
**02 PIAZZA
STATUTO**

5.1	Dove il livello del passaggio pedonale coincide con quello della carreggiata risulta opportunamente delimitato?		X	
5.2	I semafori che regolano gli attraversamenti pedonali sono dotati di segnalazione acustica per i non vedenti			Non ci sono semafori che regolano l'attraversamento pedonale

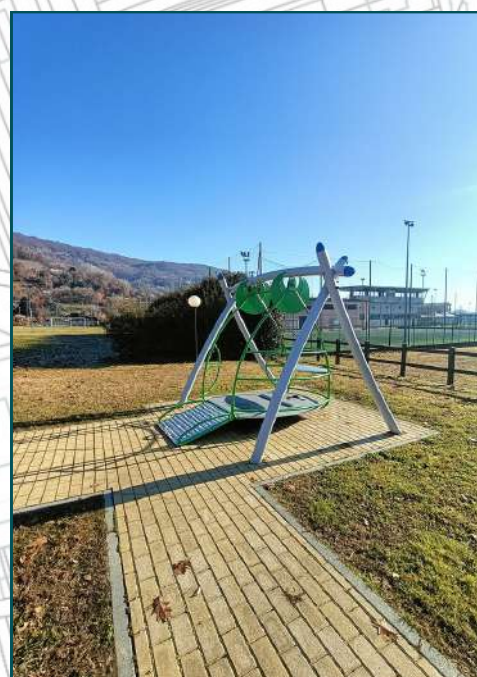
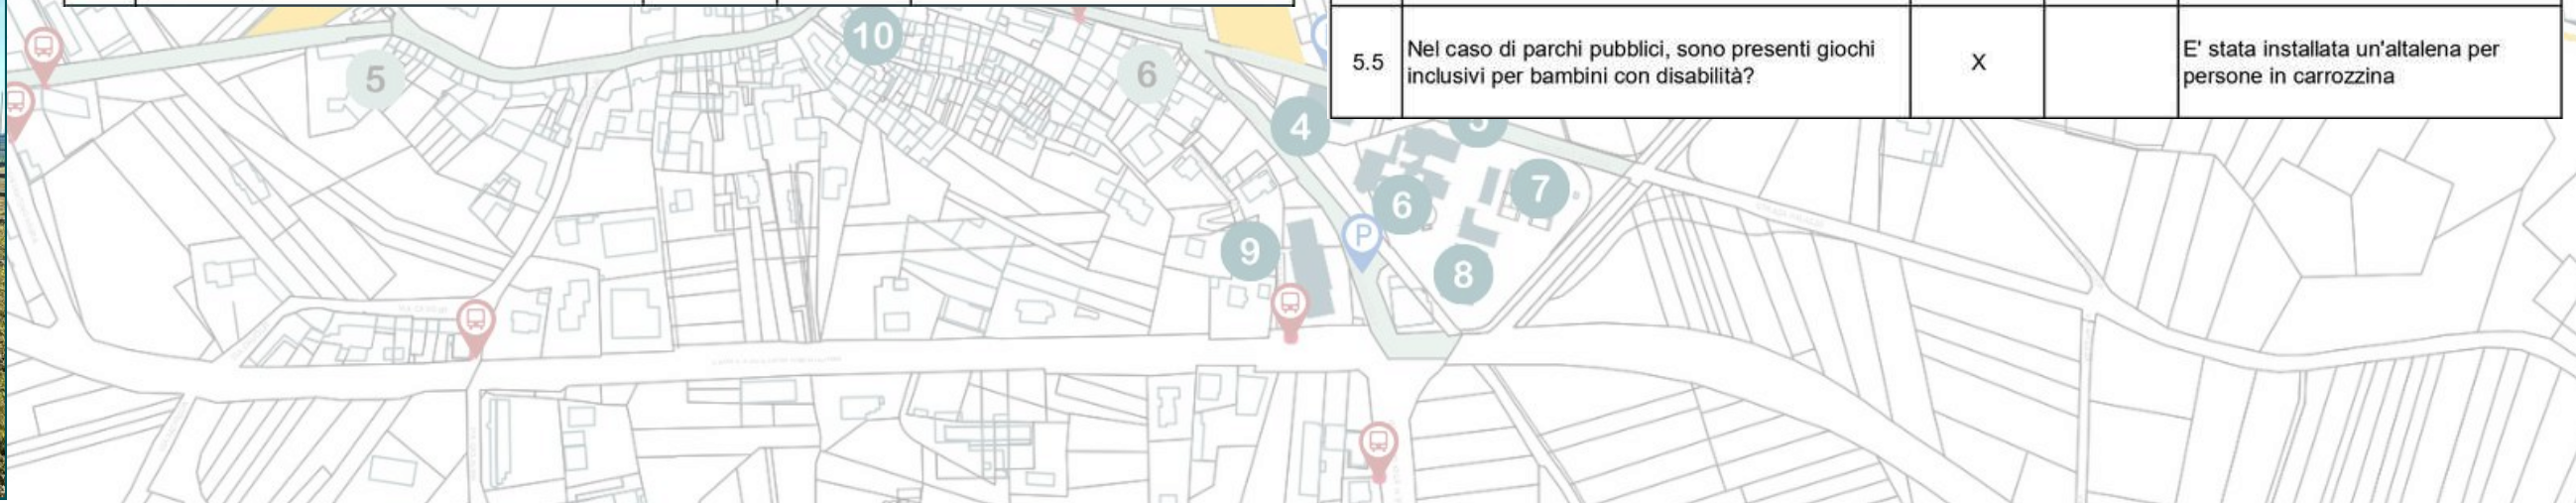
03 PARCO GIOCHI "G.RUFFINO"

3 DISLIVELLI				
3.1	Dove il percorso si raccorda con la sede stradale sono presenti rampe ad adeguata pendenza?			Il percorso e la sede stradale risultano allo stesso livello

3.2	I dislivelli presenti lungo il percorso pedonale sono dotati di rampe a pendenza adeguata (P max 8%, P ottimale 5%)	X		
3.3	Il dislivello tra il piano del marciapiede e le zone carrabili ad esso adiacenti è uguale/minore a 15 cm?			Non sono presenti marciapiedi

5.4	Nel caso di cimiteri, sono presenti bagni attrezzati per i disabili?			
5.5	Nel caso di parchi pubblici, sono presenti giochi inclusivi per bambini con disabilità?	X		E' stata installata un'altalena per persone in carrozzina

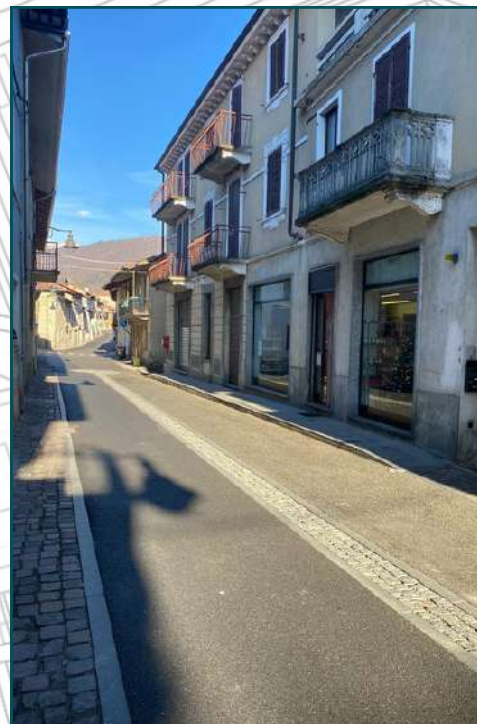
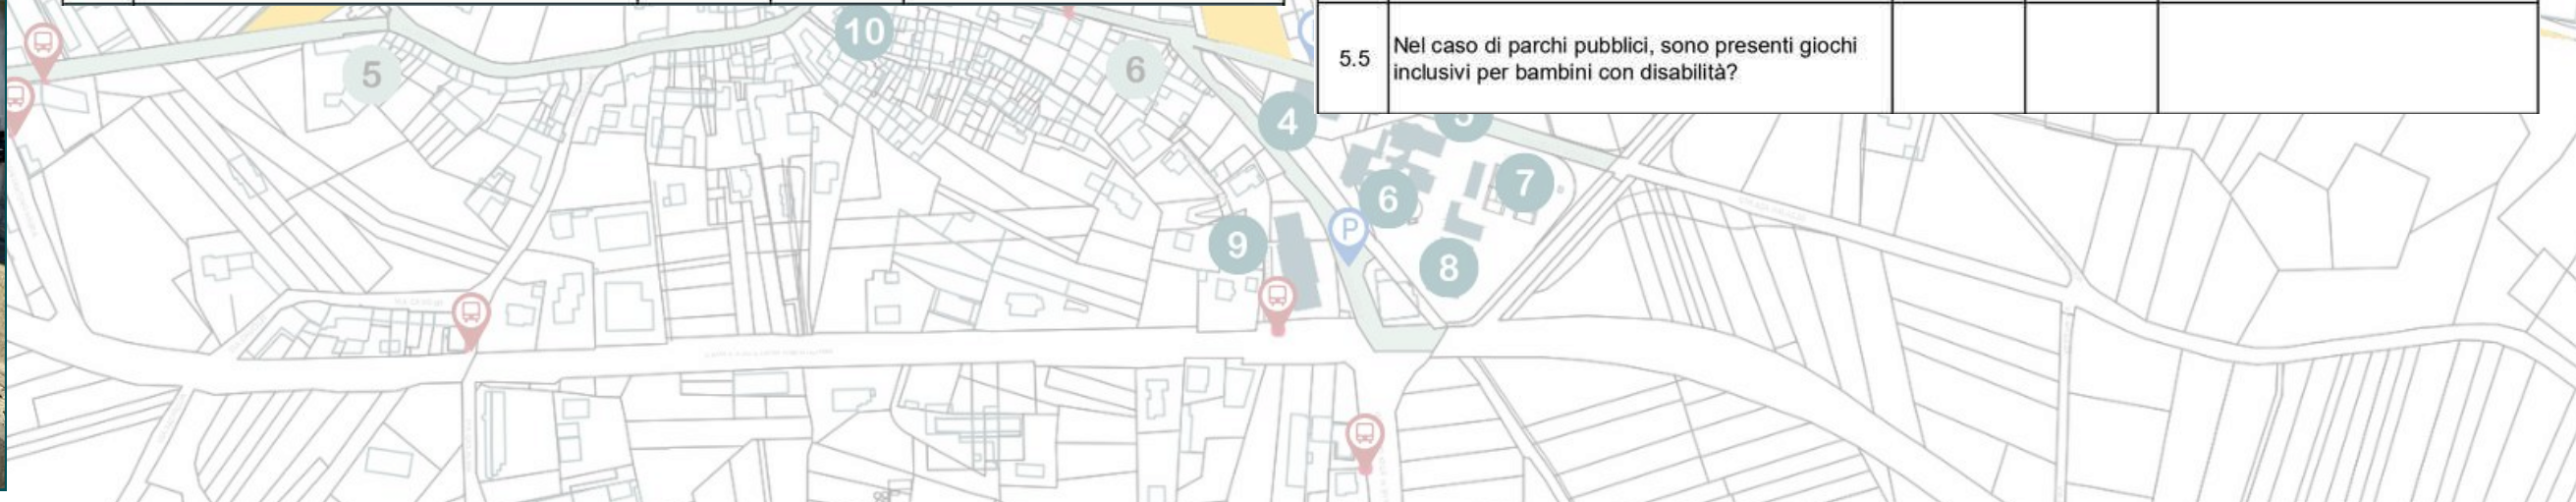
04 VIA RICCA

2.1	Il percorso pedonale ha una larghezza minima di 90 cm lungo tutto il tragitto?		X	Il percorso pedonale ha una larghezza inferiore a 90 cm
2.2	Il percorso pedonale è dotato di allargamenti per consentire la rotazione della carrozzina?		X

5.1	Dove il livello del passaggio pedonale coincide con quello della carreggiata risulta opportunamente delimitato?		X	
5.2	I semafori che regolano gli attraversamenti pedonali sono dotati di segnalazione acustica per i non vedenti			Non ci sono semafori per gli attraversamenti pedonali

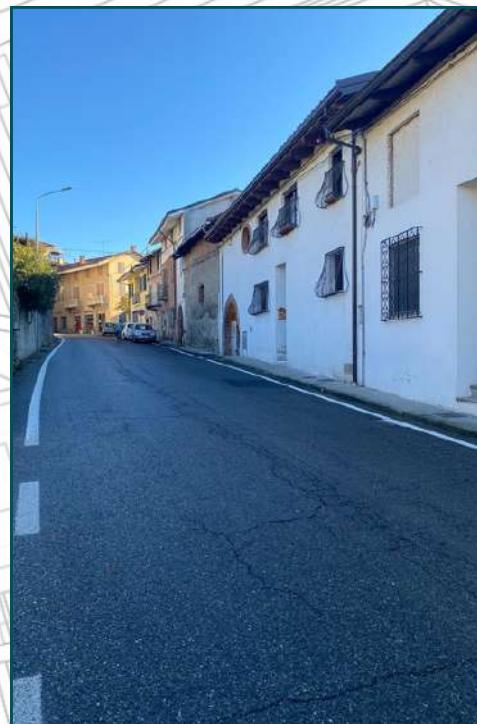
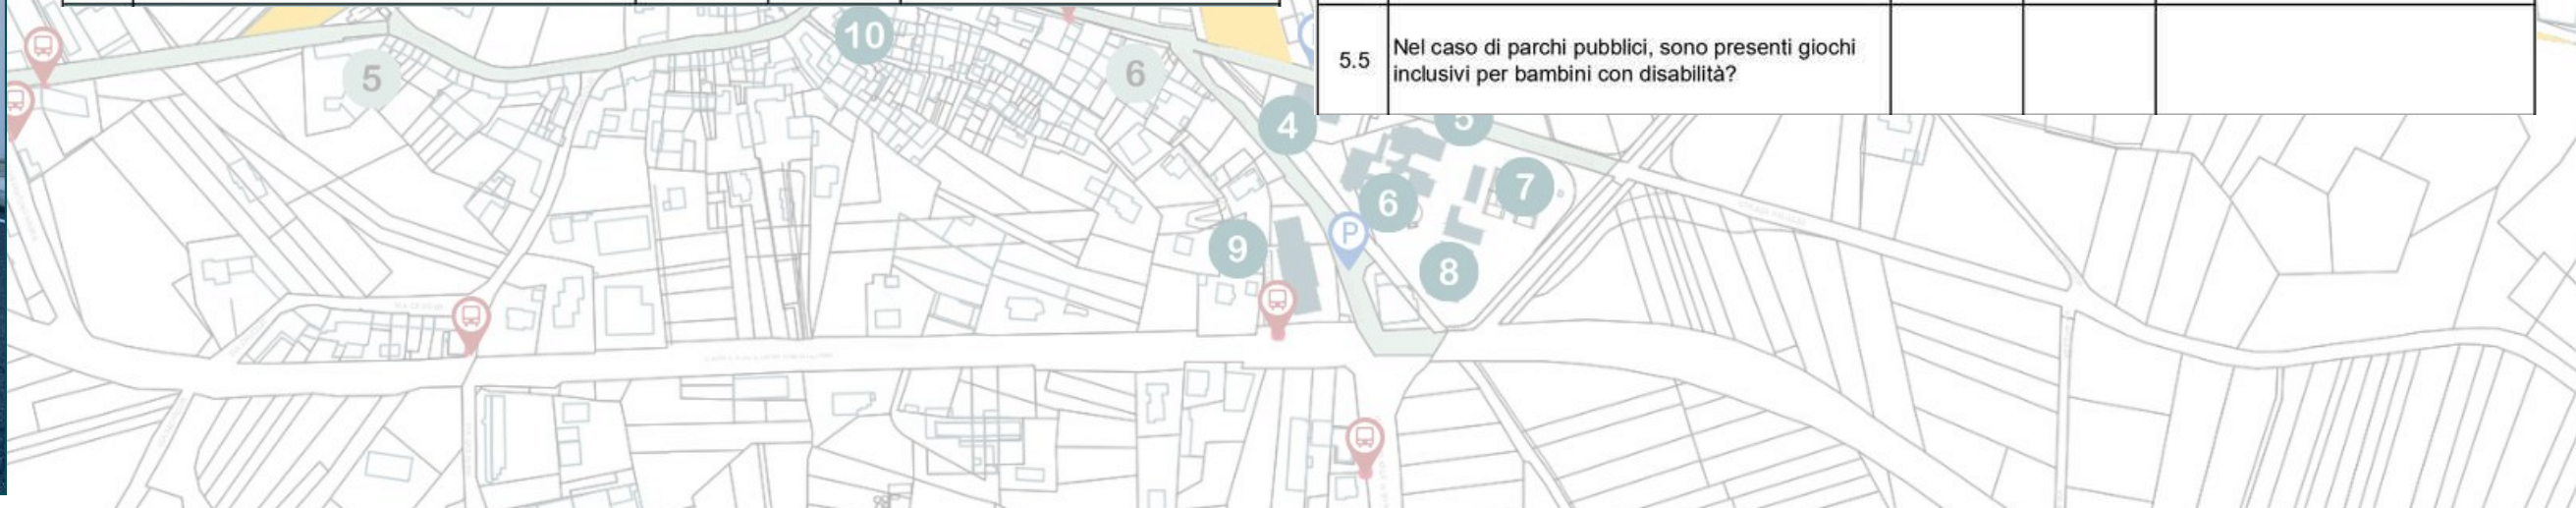
**05 VIA ROMA;
VIA MARCONI**

2.1	Il percorso pedonale ha una larghezza minima di 90 cm lungo tutto il tragitto?		X	Il percorso pedonale ha una larghezza di 80 cm
2.2	Il percorso pedonale è dotato di allargamenti per consentire la rotazione della carrozzina?		X

5.1	Dove il livello del passaggio pedonale coincide con quello della carreggiata risulta opportunamente delimitato?		X	
5.2	I semafori che regolano gli attraversamenti pedonali sono dotati di segnalazione acustica per i non vedenti			Non ci sono semafori per gli attraversamenti pedonali

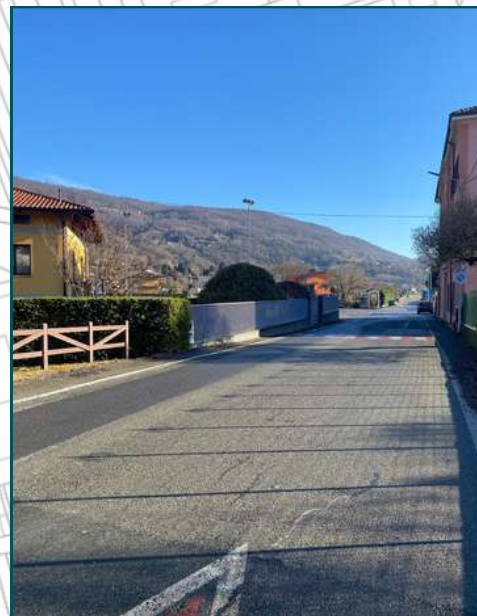
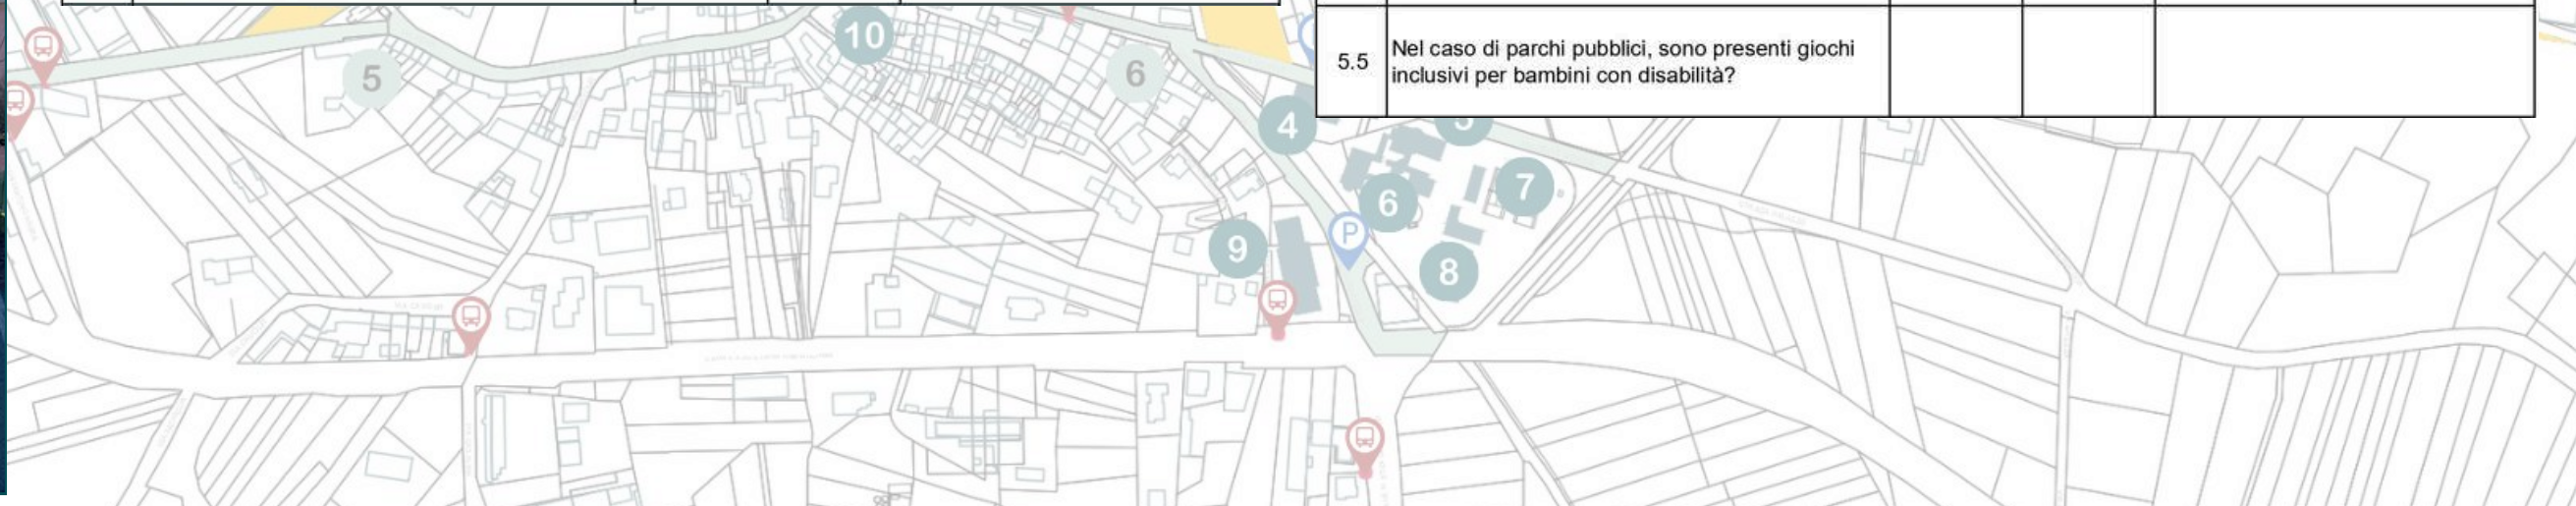
**06 VIA
P.COSSAVELLA;
VIA DELLE
SCUOLE**

2.5	Il percorso pedonale è opportunamente segnalato?		X	Percorso parzialmente segnalato
2.6	I percorsi di avvicinamento allo spazio collettivo considerato sono dotati di percorsi guida a pavimento per non vedenti?		X

5.1	Dove il livello del passaggio pedonale coincide con quello della carreggiata risulta opportunamente delimitato?		X	
5.2	I semafori che regolano gli attraversamenti pedonali sono dotati di segnalazione acustica per i non vedenti			Non ci sono semafori per gli attraversamenti pedonali

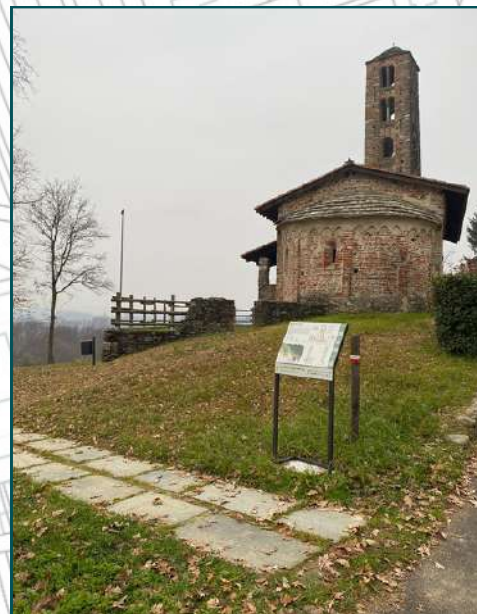
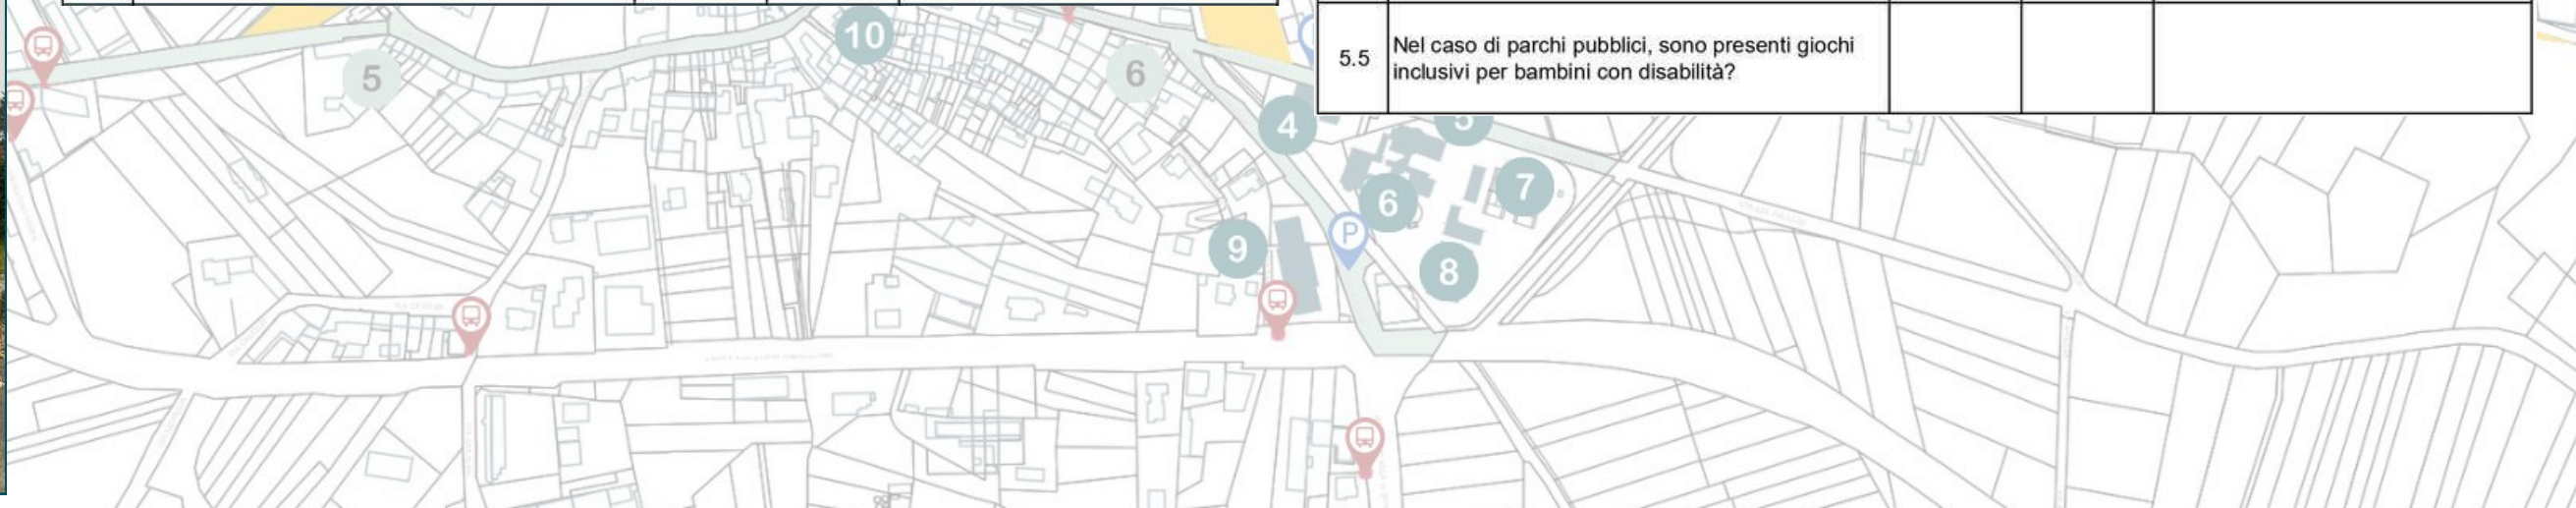
**07 CHIESA SS.
PIETRO E
PAOLO DI
PESSANO**

5.1	Dove il livello del passaggio pedonale coincide con quello della carreggiata risulta opportunamente delimitato?			Non ci sono passaggi pedonali
5.2	I semafori che regolano gli attraversamenti pedonali sono dotati di segnalazione acustica per i non vedenti

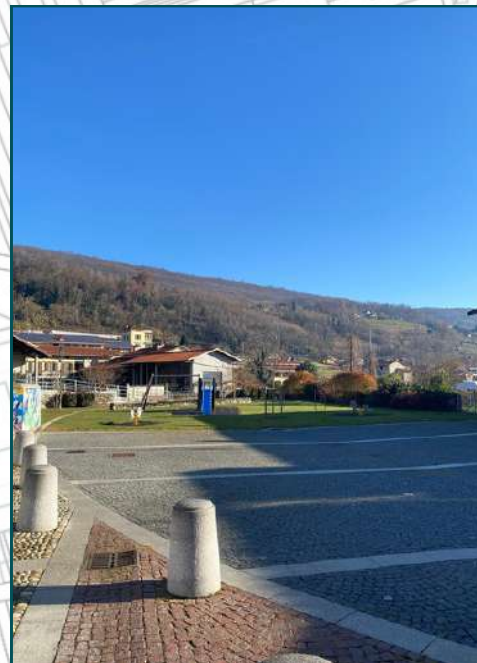
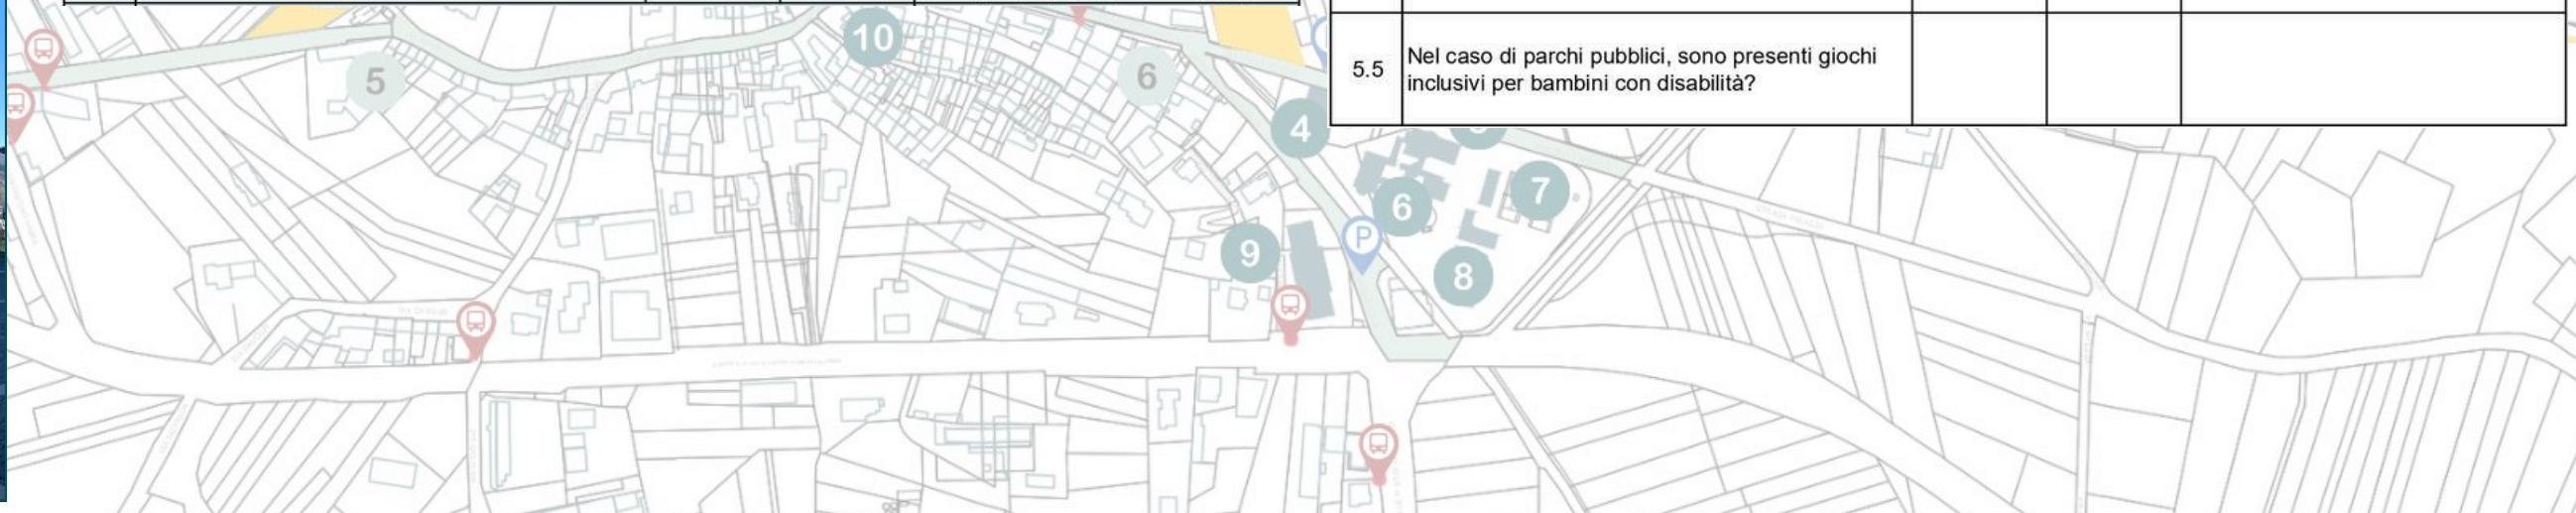
**08 PIAZZA
G.FALCONE
P.BORSELLINO**

3	DISLIVELLI	La sede stradale e i percorsi risultano tutti sullo stesso livello		
3.1	Dove il percorso si raccorda con la sede stradale sono presenti rampe ad adeguata pendenza?

5.2	I semafori che regolano gli attraversamenti pedonali sono dotati di segnalazione acustica per i non vedenti			Non ci sono semafori per gli attraversamenti pedonali
