Comune di Bollengo

Piano Eliminazione Barriere
Architettoniche

Schede di progetto - edifici

- 1** Sede municipale
- 2** Sala pluriuso presso impianto sportivo "G.Gaglione"
- 3** Impianto sportivo "G.Gaglione"
- 4** Scuola Primaria "S.Pertini"
- 5** Scuola dell'Infanzia "Mons.G.Testore"
- 6** Palestra presso scuola dell'infanzia "Mons.G.Testore"
- 7** Campi sportivi "G.Bravo"
- 8** Sede Pro-loco
- 9** Centro Sociale "A. & C. Olivetti" - Micro nido
- 10** Edificio Polifunzionale "La Nuova Torre"
- 11** Chiesa S.Eusebio

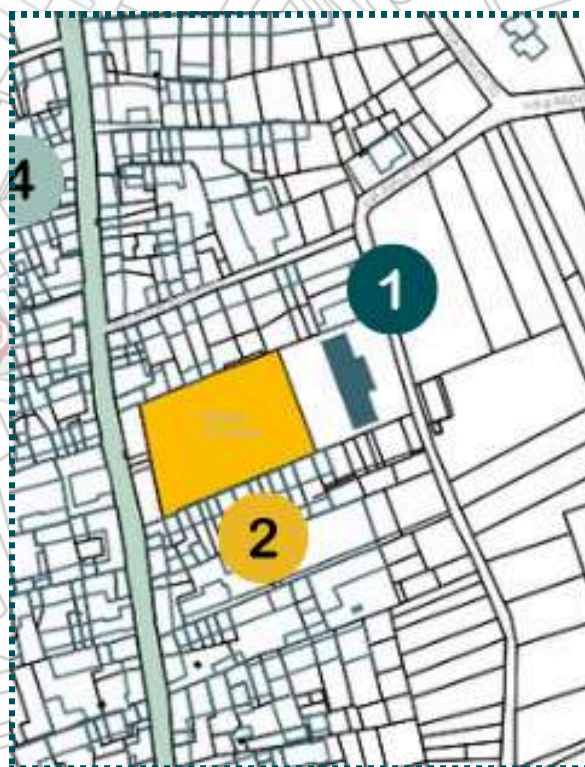
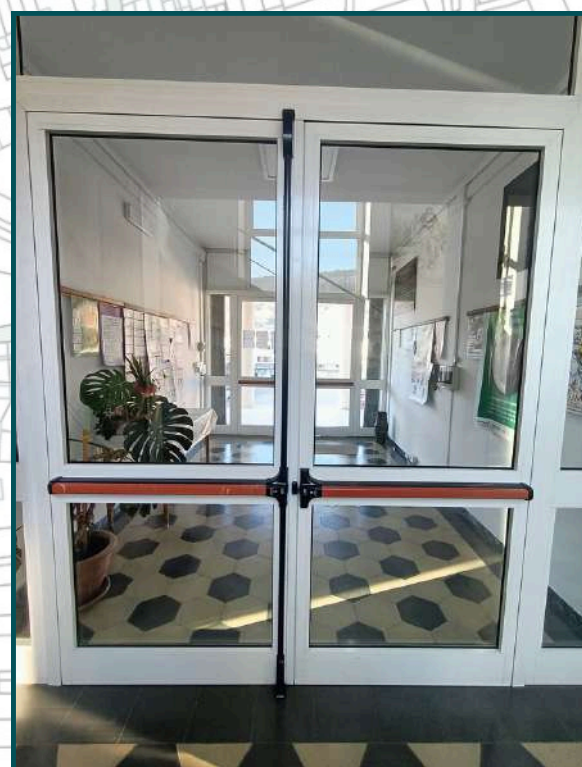
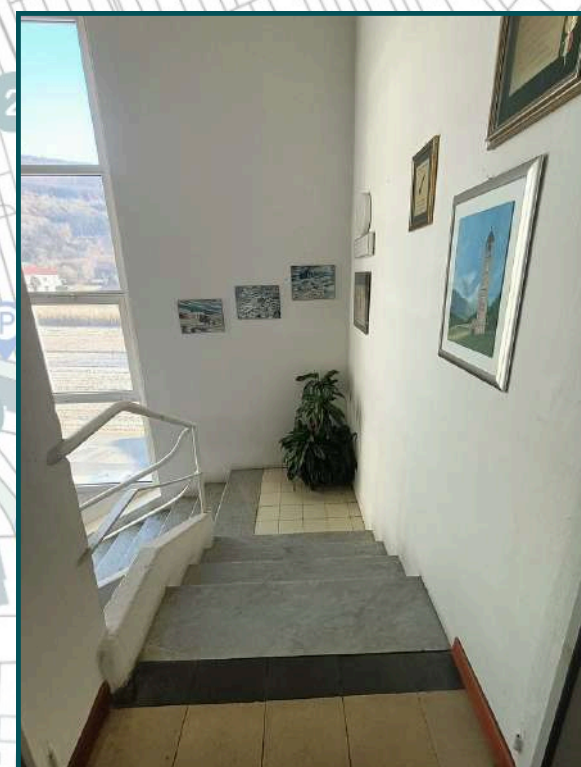
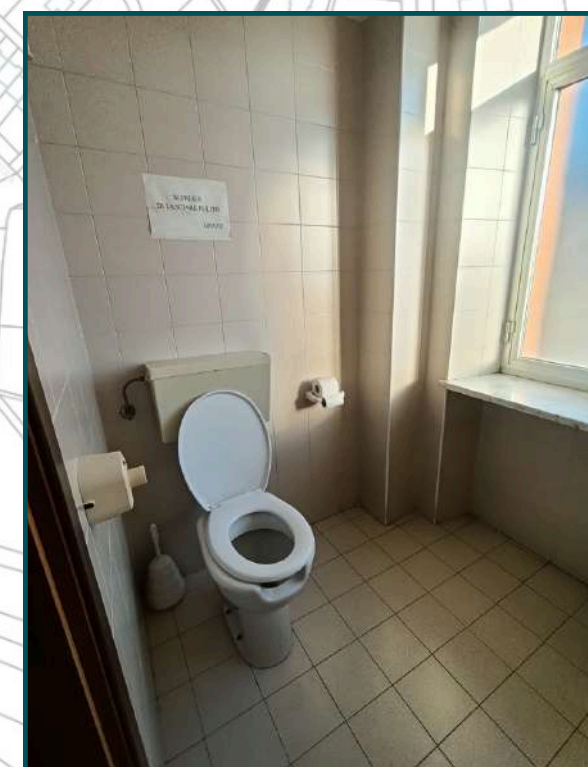
01 PALAZZO MUNICIPALE

art.	Punto di verifica	CRITICITA'	SOLUZIONE	IMPORTO UNITARIO	P.U	QUANTITA'	€	TOTALE
1	PARCHEGGI	In prossimità del percorso di collegamento all'accesso non ci sono parcheggi riservati a persone con disabilità.	Segnaletica orizzontale	€/cad	190,00	1,00	190,00 €	250,00 €
			Segnaletica verticale	€/cad	60,00	1,00	60,00 €	
2	ACCESSO	Le porte di accesso in vetro non sono dotate di elementi di segnalazione della trasparenza.	Segnaletica identificativa	€/cad	4,50	4,00	18,00 €	18,00 €
3	SERVIZI IGIENICI	I servizi igienici non sono adeguatamente segnalati per una loro facile individuazione. In vicinanza dei sanitari non sono presenti i maniglioni e manca lo specchio ad un'altezza adeguata.	Targhetta visivo tattile ed altri dispositivi	€/cad	40,00	1,00	40,00 €	450,00 €
			Accessori bagno	€/cad	410,00	1,00	410,00 €	
4	COLLEGAMENTI VERTICALI	Il corpo scala non è dotato di corrimani su entrambi i lati e i gradini non sono dotati delle fasce antiscivolo.	Nuova ringhiera/corrimano	€/m	280,00	28,00	7.840,00 €	8.040,00 €

Strisce antiscivolo	€/m	4,00	50,00	200,00 €	
5	PERCORSI INTERNI	Manca la segnaletica informativa e di sicurezza e gli interruttori elettrici non sono dotati di led.	Segnaletica di sicurezza	a corpo	500,00	1,00	500,00 €	2.150,00 €
			Segnaletica informativa tattile e altro	a corpo	150,00	1,00	150,00 €	
			Sostituzione interruttori luminosi	a corpo	1500,00	1,00	1.500,00 €	
STIMA TOTALE INTERVENTO								10.908,00 €

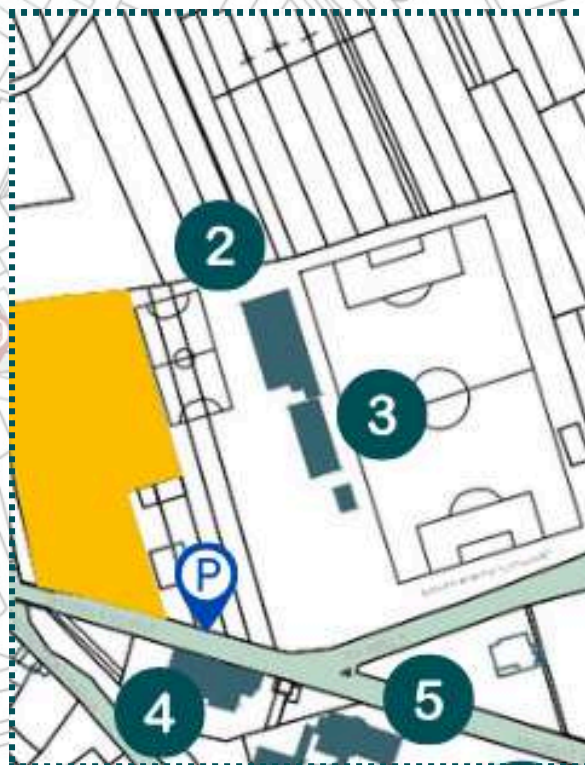
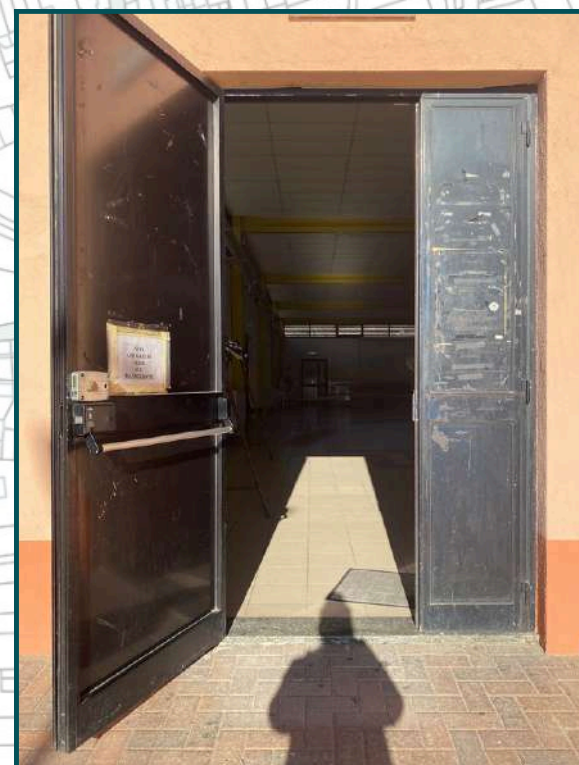
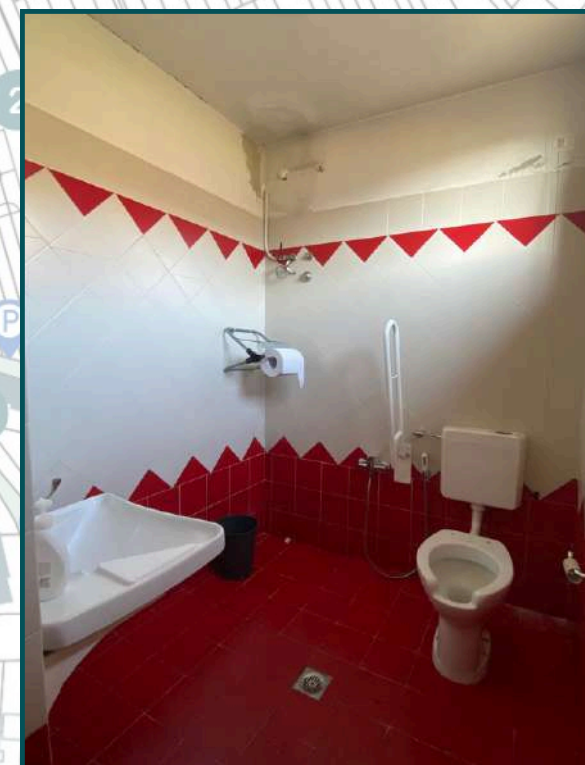
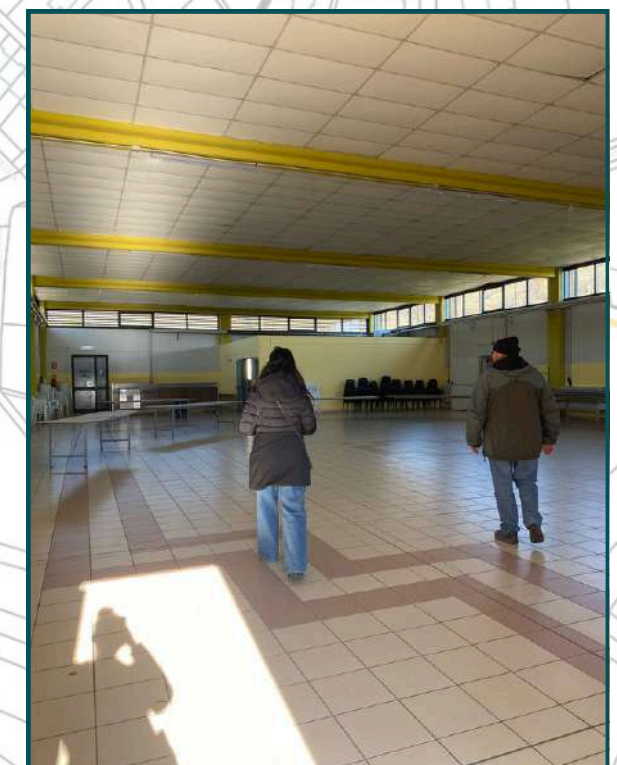
**02 SALA
PLURIUSO**

art.	Punto di verifica	CRITICITA'	SOLUZIONE	IMPORTO UNITARIO	P.U	QUANTITA'	€	TOTALE
1	PARCHEGGI	In prossimità del percorso di collegamento all'accesso ci sono parcheggi riservati a persone con disabilità ma è assente la segnaletica verticale.	Segnaletica verticale	€/cad	190,00	1,00	190,00 €	190,00 €
2	ACCESSO	La zona di ingresso non è complanare	Nuovo scivolo per soglie/scalini	€/cad	73,00	1,00	73,00 €	73,00 €
3	SERVIZI IGIENICI	I serizi igienici non sono adeguatamente segnalati per una loro facile individuazione. In vicinanza dei sanitari non sono presenti i maniglioni e manca lo specchio ad un'altezza adeguata.	Targhetta visivo tattile ed altri dispositivi	€/cad	40,00	1,00	40,00 €	450,00 €
			Accessori bagno	€/cad	410,00	1,00	410,00 €	
4	COLLEGAMENTI VERTICALI	-	-	-	-	0,00	0,00 €	0,00 €
5	PERCORSI INTERNI	Manca la segnaletica informativa e di sicurezza per persone con disabilità sensoriali e gli interruttori elettrici non sono dotati di led.	Sostituzione interruttori luminosi	a corpo	500,00	1,00	500,00 €	650,00 €

Segnaletica informativa tattile e altro	a corpo	150,00	1,00	150,00 €	
STIMA TOTALE INTERVENTO								1.363,00 €

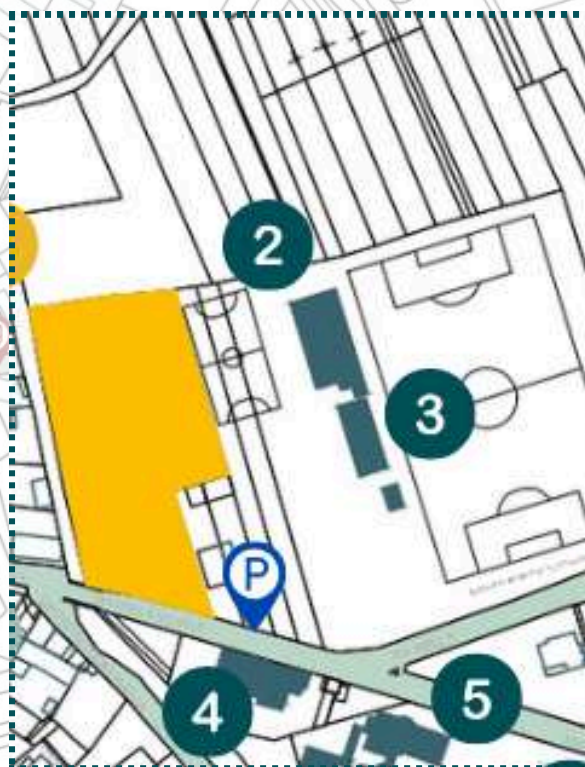
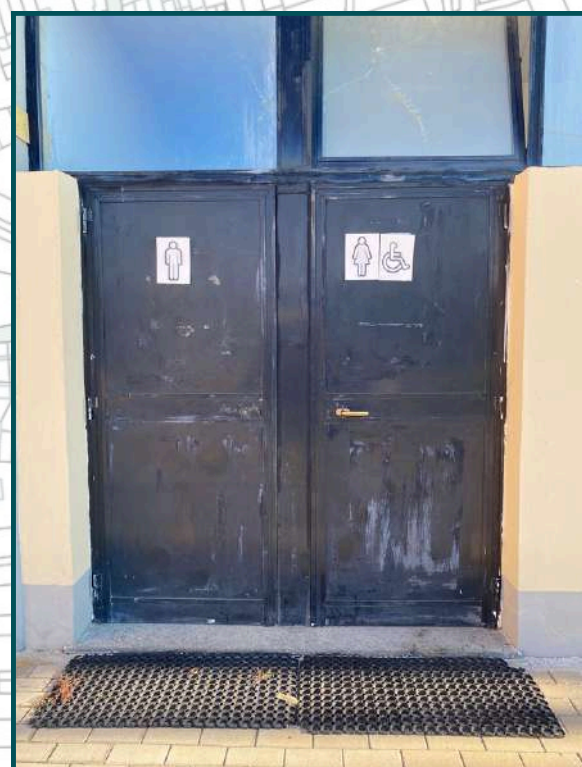
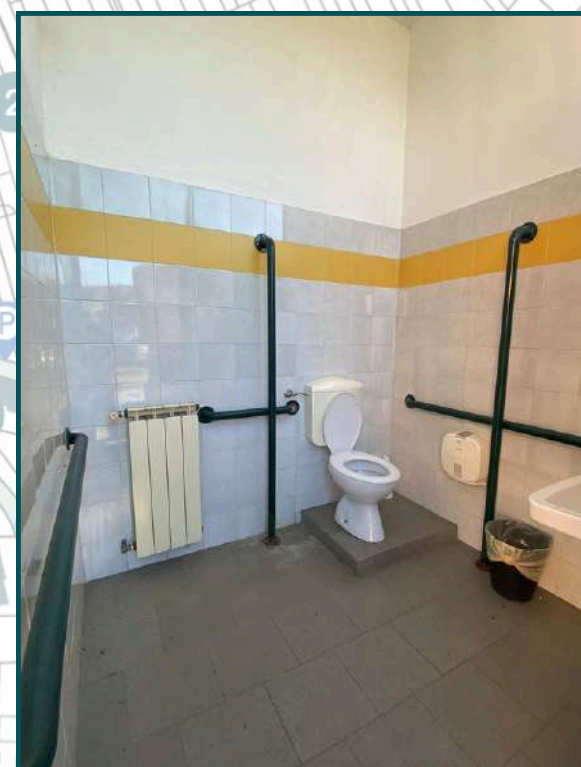
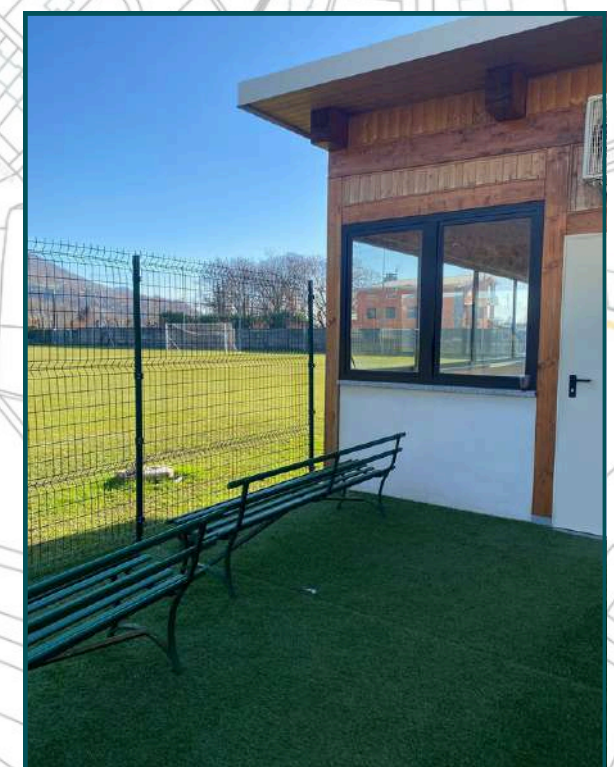
**03 IMPIANTO
SPORTIVO
G.GAGLIONE**

art.	Punto di verifica	CRITICITA'	SOLUZIONE	IMPORTO UNITARIO	P.U	QUANTITA'	€	TOTALE
1	PARCHEGGI	In prossimità del percorso di collegamento all'accesso ci sono parcheggi riservati a persone con disabilità ma è assente la segnaletica verticale.	Segnaletica verticale	€/cad	190,00	1,00	190,00 €	190,00 €
2	ACCESSO	-	-			0,00	0,00 €	0,00 €
3	SERVIZI IGIENICI	I servizi igienici sono adeguatamente segnalati ma non per disabili sensoriali. Manca lo specchio ad un'altezza adeguata e si potrebbe integrare un doccino vista l'assenza della doccia.	Targhetta visivo tattile ed altri dispositivi	€/cad	40,00	1,00	40,00 €	397,00 €
			Accessori bagno	€/cad	357,00	1,00	357,00 €	
4	COLLEGAMENTI VERTICALI	-	-			0,00	0,00 €	0,00 €
5	PERCORSI INTERNI	Manca la segnaletica informativa e di sicurezza e gli interruttori elettrici non sono dotati di led.	Segnaletica di sicurezza	a corpo	500,00	1,00	500,00 €	900,00 €
			Segnaletica informativa tattile e altro	a corpo	150,00	1,00	150,00 €

Sostituzione interruttori luminosi	a corpo	250,00	1,00	250,00 €	
STIMA TOTALE INTERVENTO								1.487,00 €

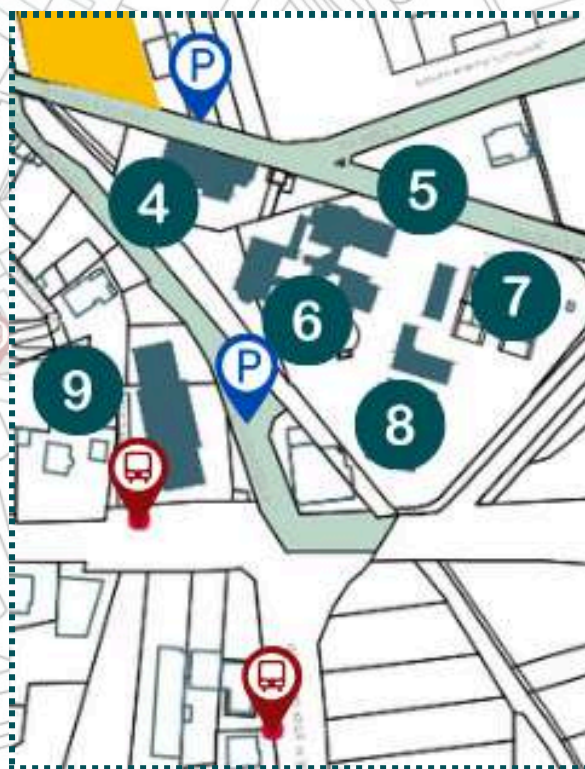
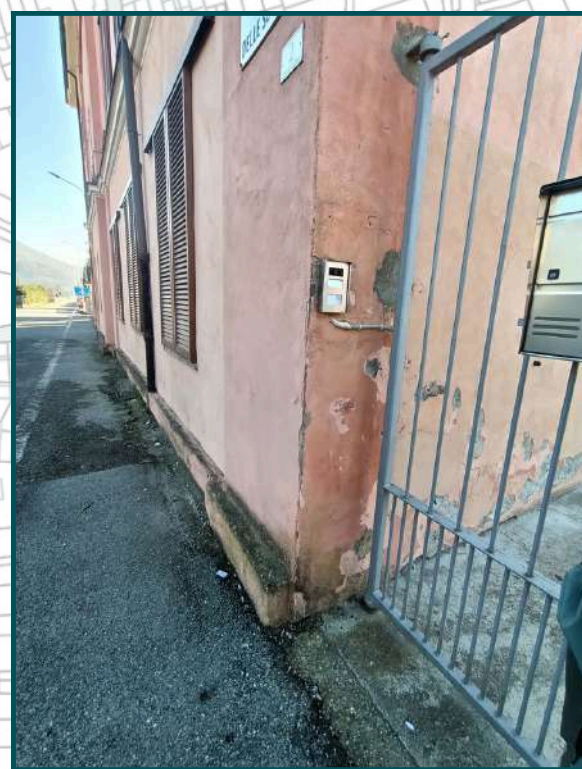
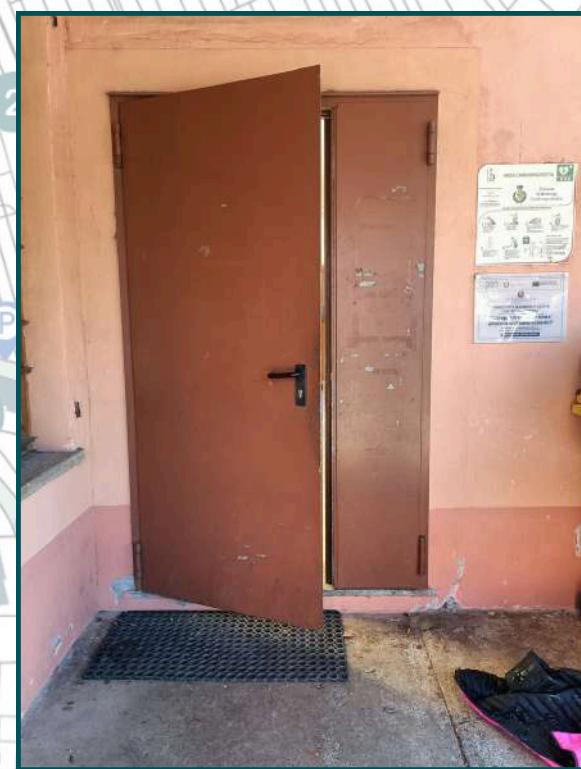
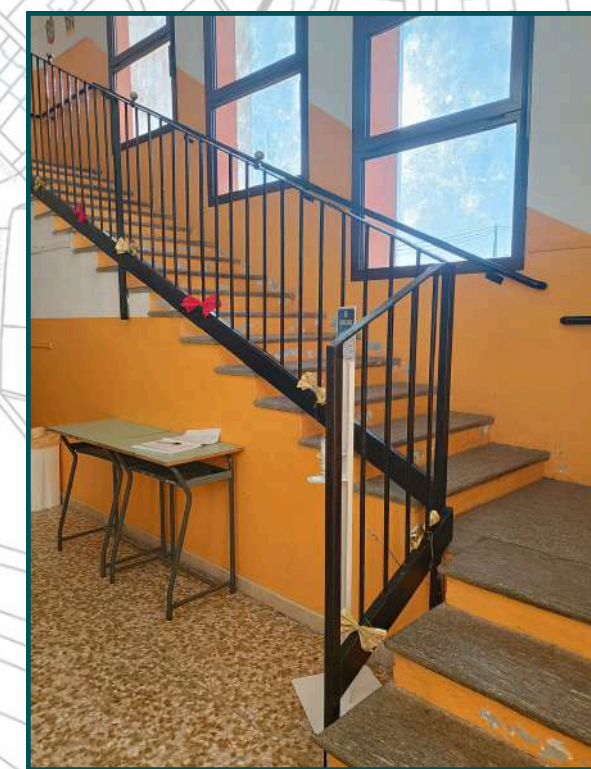
04 SCUOLA PRIMARIA S.PERTINI

art.	Punto di verifica	CRITICITA'	SOLUZIONE	IMPORTO UNITARIO	P.U	QUANTITA'	€	TOTALE
1	PARCHEGGI	In prossimità del percorso di collegamento all'accesso ci sono parcheggi riservati a persone con disabilità ma è assente la segnaletica verticale.	Segnaletica verticale	€/cad	190,00	1,00	190,00 €	190,00 €
2	ACCESSO	Il citofono si trova ad un'altezza superiore a 130 cm. La zona di ingresso non è complanare	Adeguamento citofono ad un'altezza compresa tra i 40 e 130 cm	€/cad	180,00	1,00	180,00 €	253,00 €
			Nuovo scivolo per soglie/scalini	€/cad	73,00	1,00	73,00 €	
3	SERVIZI IGIENICI	I servizi igienici sono adeguatamente segnalati ma non per disabili sensoriali. Manca lo specchio ad un'altezza adeguata e si potrebbe integrare un doccino vista l'assenza della doccia.	Targhetta visivo tattile ed altri dispositivi	€/cad	40,00	1,00	40,00 €	397,00 €
			Accessori bagno	€/cad	357,00	1,00	357,00 €	
4	COLLEGAMENTI VERTICALI	La struttura non è dotata di un ascensore per raggiungere i livelli superiori. Il corpo scala non è dotato di corrimani doppi ad altezza 75 cm e non sbordano di 30 cm all'inizio e alla fine.	Installazione nuovo ascensore	€/cad	34000,00	1,00	34.000,00 €	42.460,00 €

Nuova ringhiera/corrimano	€/m	180,00	47,00	8.460,00 €	
5	PERCORSI INTERNI	Manca la segnaletica informativa e di sicurezza per disabili sensoriali e gli interruttori elettrici non sono dotati di led.	Segnaletica informativa tattile e altro	a corpo	150,00	1,00	150,00 €	1.750,00 €
			Sostituzione interruttori luminosi	a corpo	1600,00	1,00	1.600,00 €	
STIMA TOTALE INTERVENTO								45.050,00 €

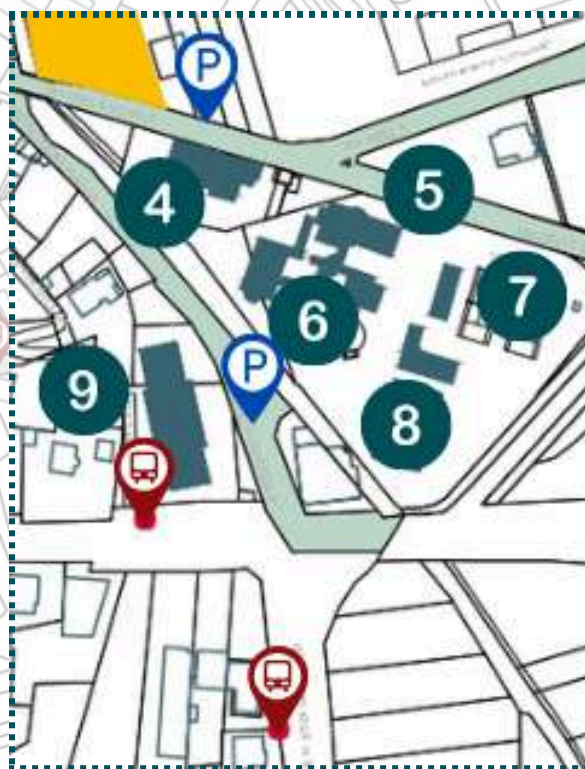
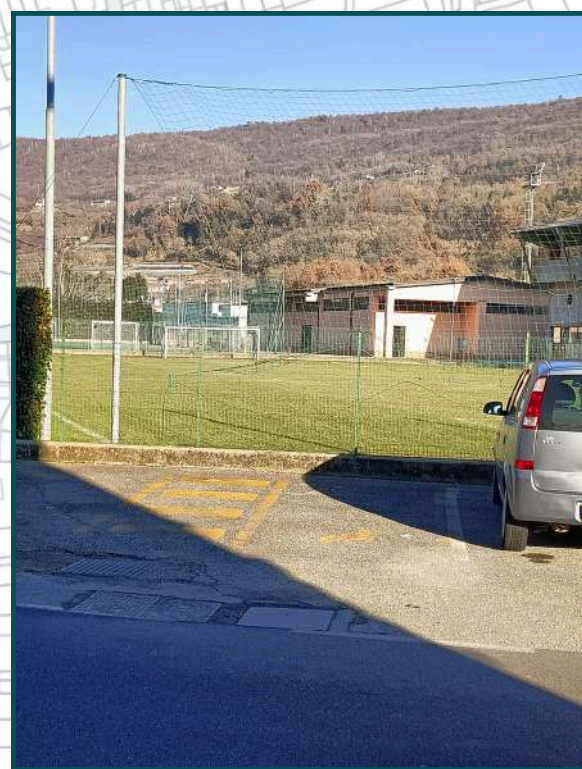
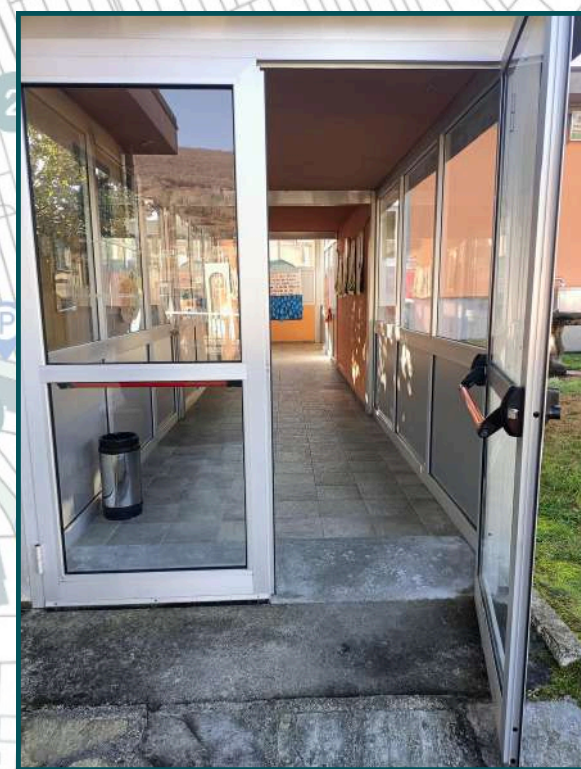
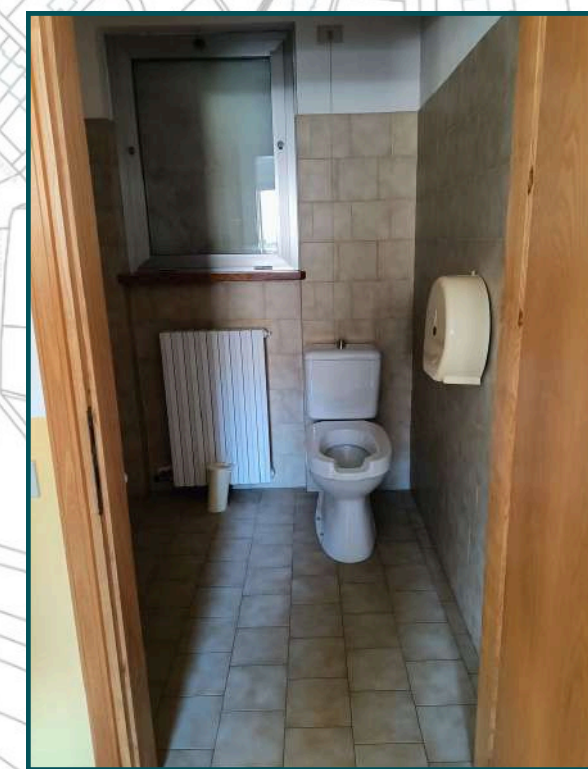
**05 SCUOLA
INFANZIA
G.TESTORE**

art.	Punto di verifica	CRITICITA'	SOLUZIONE	IMPORTO UNITARIO	P.U	QUANTITA'	€	TOTALE
1	PARCHEGGI	In prossimità del percorso di collegamento all'accesso ci sono parcheggi riservati a persone con disabilità ma è assente la segnaletica verticale.	Segnaletica verticale	€/cad	190,00	1,00	190,00 €	190,00 €
2	ACCESSO	Le porte di accesso in vetro non sono dotate di elementi di segnalazione della trasparenza. Il citofono si trova ad un'altezza superiore a 130 cm	Adeguamento citofono ad un'altezza compresa tra i 40 e 130 cm	€/cad	180,00	1,00	180,00 €	283,50 €
			Segnaletica identificativa	€/cad	4,50	23,00	103,50 €	
3	SERVIZI IGIENICI	I servizi igienici non sono adeguatamente segnalati per disabili sensoriali. I sanitari non hanno dimensioni e distanze previste. Mancano lo specchio ad un'altezza adeguata e i maniglioni.	Targhetta visivo tattile ed altri dispositivi	€/cad	40,00	1,00	40,00 €	1.140,00 €
			Sostituzione sanitari	€/cad	690,00	1,00	690,00 €

Accessori bagno	€/cad	410,00	1,00	410,00 €	
4	COLLEGAMENTI VERTICALI	-	-	-	-	0,00	0,00 €	0,00 €
5	PERCORSI INTERNI	Manca la segnaletica informativa e di sicurezza per disabili sensoriali e gli interruttori elettrici non sono dotati di led.	Segnaletica informativa tattile e altro	a corpo	150,00	1,00	150,00 €	1.650,00 €
			Sostituzione interruttori luminosi	a corpo	1500,00	1,00	1.500,00 €	
STIMA TOTALE INTERVENTO							3.263,50 €

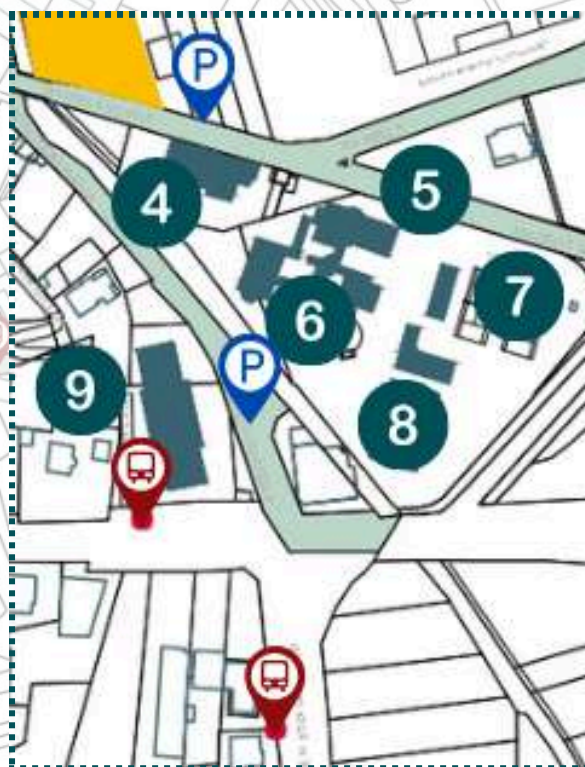
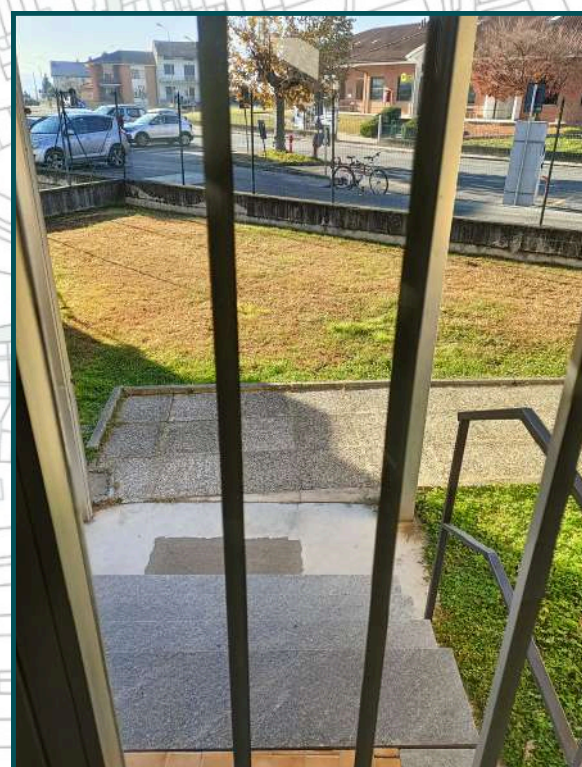
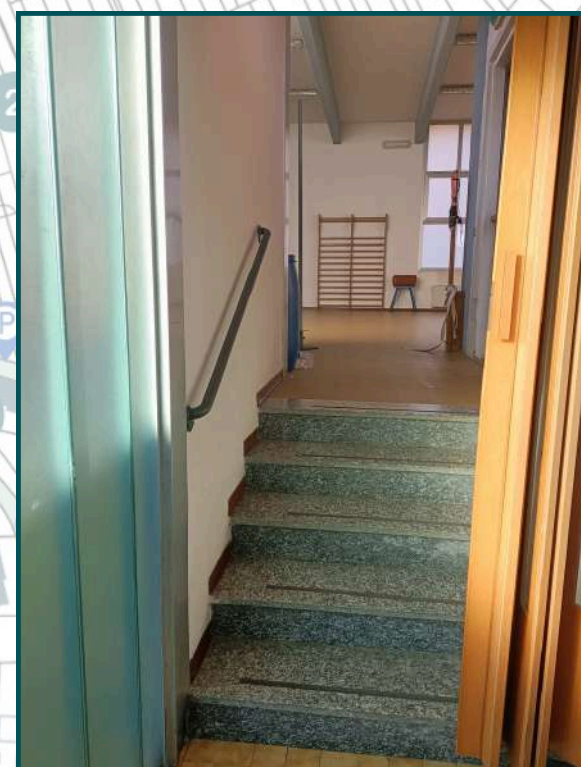
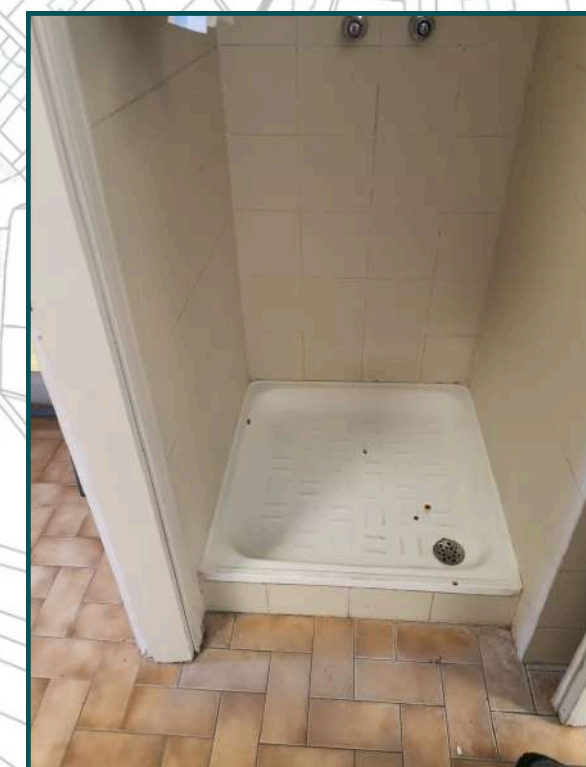
06 PALESTRA SCUOLA INFANZIA

art.	Punto di verifica	CRITICITA'	SOLUZIONE	IMPORTO UNITARIO	P.U	QUANTITA'	€	TOTALE
1	PARCHEGGI	In prossimità del percorso di collegamento all'accesso ci sono parcheggi riservati a persone con disabilità ma è assente la segnaletica verticale.	Segnaletica verticale	€/cad	190,00	1,00	190,00 €	190,00 €
2	ACCESSO	Le porte di accesso in vetro non sono dotate di elementi di segnalazione della trasparenza e la zona di ingresso non è complanare. La porta di ingresso dal lato scuola non ha una luce netta di 80 cm.	Segnaletica identificativa	€/cad	4,50	5,00	22,50 €	2.622,50 €
			Rampe superamento dislivelli	a corpo	2000,00	1,00	2.000,00 €	
			Sostituzione porta ingresso	€/cad	600,00	1,00	600,00 €	
3	SERVIZI IGIENICI	I servizi igienici non sono adeguatamente segnalati e non hanno le dimensioni minime. La porta ha una luce netta di 60 cm e i sanitari non hanno dimensioni e distanze previste. Mancano lo specchio, i maniglio e la doccia.	Sostituzione porta	€/cad	600,00	2,00	1.200,00 €	3.308,00 €

Targhetta visivo tattile ed altri dispositivi	€/cad	40,00	2,00	80,00 €	
			Sostituzione sanitari	€/cad	690,00	2,00	1.380,00 €	
			Piatto doccia	€/cad	218,00	2,00	436,00 €	
			Accessori bagno	€/cad	53,00	4,00	212,00 €	
4	COLLEGAMENTI VERTICALI	-	-	-	-	0,00	0,00 €	0,00 €
5	PERCORSI INTERNI	Manca la segnaletica informativa e di sicurezza per disabili sensoriali e gli interruttori elettrici non sono dotati di led.	Segnaletica informativa tattile e altro	a corpo	150,00	1,00	150,00 €	450,00 €
			Sostituzione interruttori luminosi	a corpo	300,00	1,00	300,00 €	
STIMA TOTALE INTERVENTO							6.570,50 €

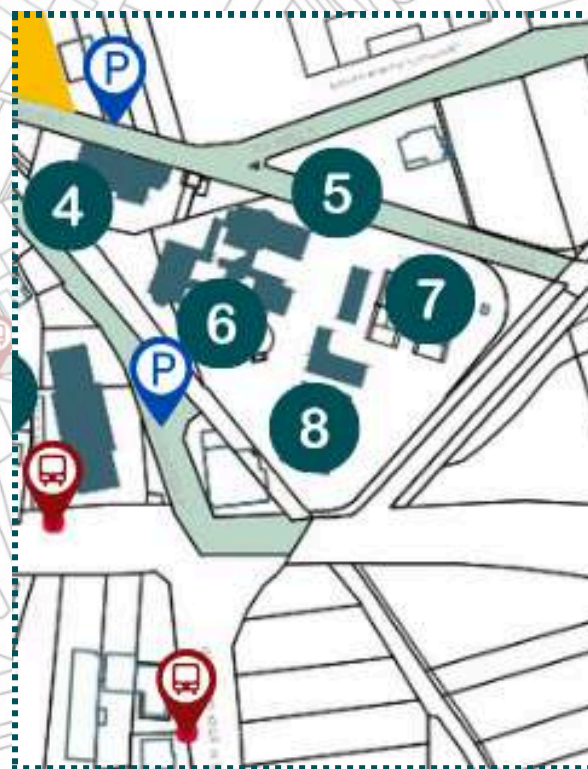
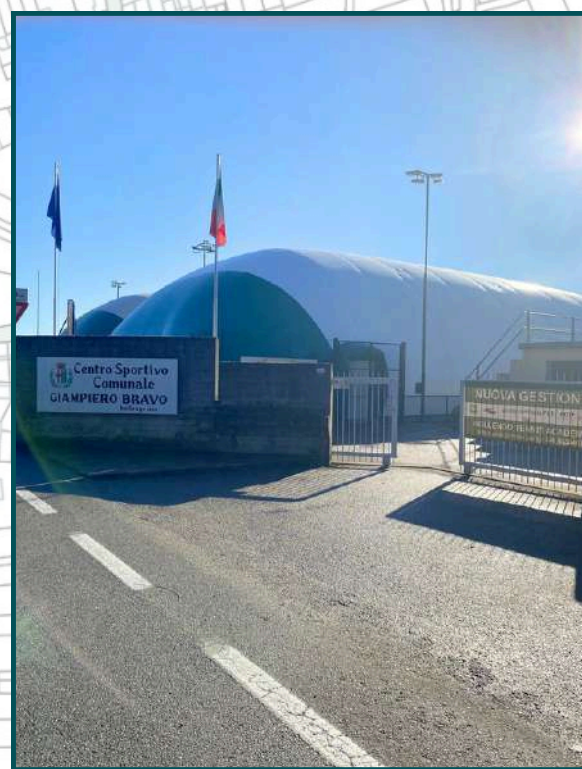
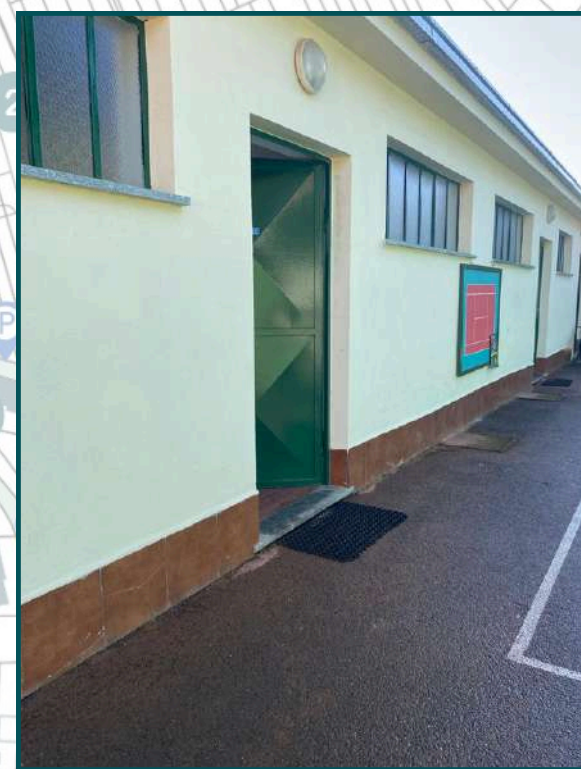
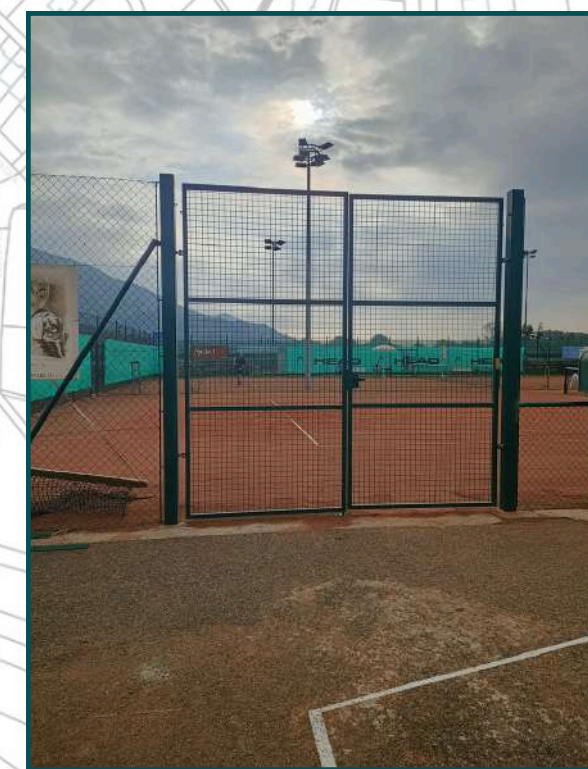
07 CAMPI SPORTIVI G.BRAVO

art.	Punto di verifica	CRITICITA'	SOLUZIONE	IMPORTO UNITARIO	P.U	QUANTITA'	€	TOTALE
1	PARCHEGGI	In prossimità del percorso di collegamento all'accesso ci sono parcheggi riservati a persone con disabilità ma è assente la segnaletica verticale.	Segnaletica verticale	€/cad	190,00	1,00	190,00 €	250,00 €
			Segnaletica orizzontale	€/cad	60,00	1,00	60,00 €	
2	ACCESSO	La zona di ingresso non è complanare.	Nuovo scivolo per soglie/scalini	€/cad	73,00	2,00	146,00 €	292,00 €
3	SERVIZI IGIENICI	I servizi igienici non sono adeguatamente segnalati e non hanno le dimensioni minime. La porta ha una luce netta di 60 cm e i sanitari non hanno dimensioni e distanze previste. Mancano lo specchio, il maniglio e la doccia.	Sostituzione porta	€/cad	600,00	2,00	1.200,00 €	3.308,00 €
			Targhetta visivo tattile ed altri dispositivi	€/cad	40,00	2,00	80,00 €	
			Sostituzione sanitari	€/cad	690,00	2,00	1.380,00 €	
			Piatto doccia	€/cad	218,00	2,00	436,00 €

Accessori bagno	€/cad	53,00	4,00	212,00 €	
4	COLLEGAMENTI VERTICALI	-	-			0,00	0,00 €	0,00 €
5	PERCORSI INTERNI	Manca la segnaletica informativa e di sicurezza per disabili sensoriali e gli interruttori elettrici non sono dotati di led.	Segnaletica informativa tattile e altro	a corpo	150,00	1,00	150,00 €	350,00 €
			Sostituzione interruttori luminosi	a corpo	200,00	1,00	200,00 €	
STIMA TOTALE INTERVENTO								4.200,00 €

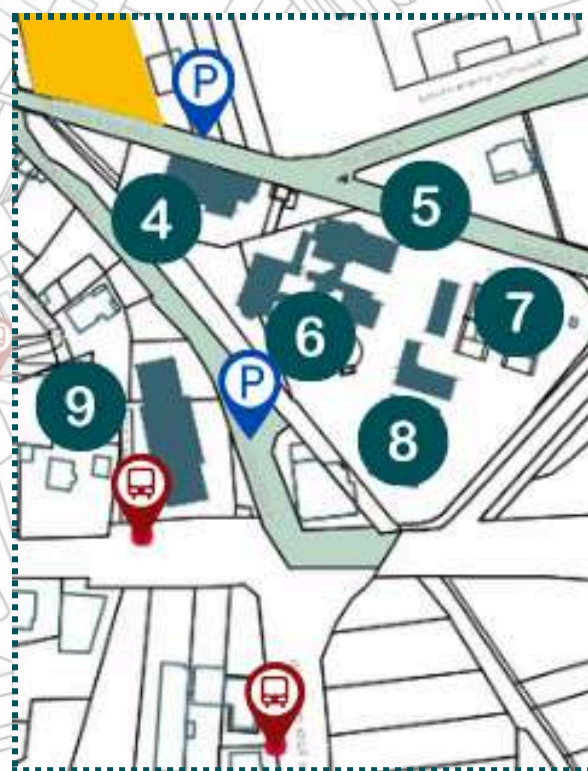
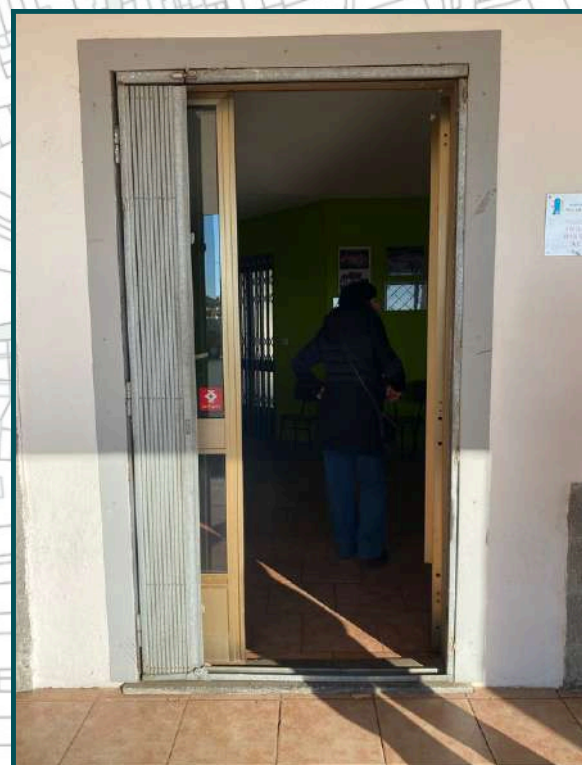
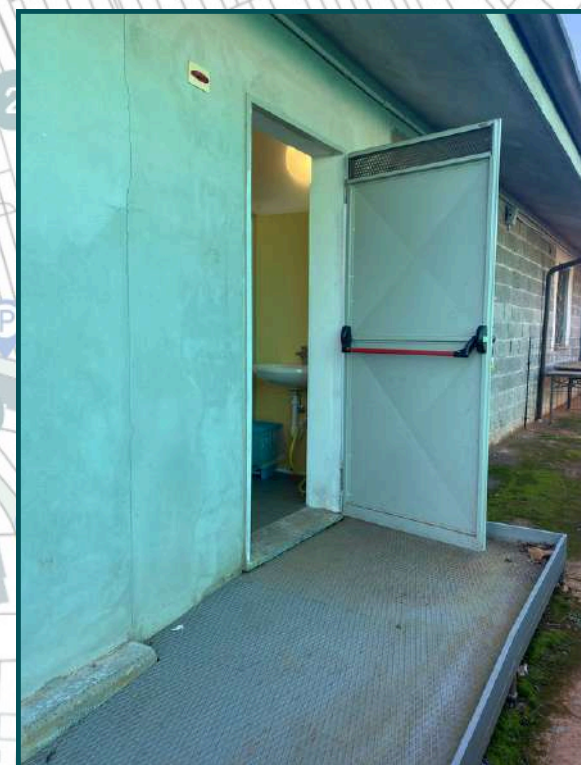
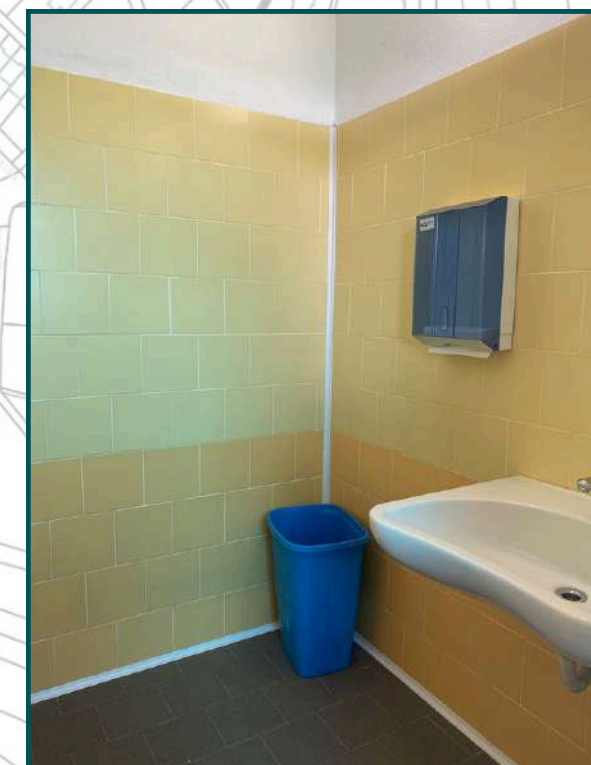
**08 SEDE PRO-
LOCO**

art.	Punto di verifica	CRITICITA'	SOLUZIONE	IMPORTO UNITARIO	P.U	QUANTITA'	€	TOTALE
1	PARCHEGGI	In prossimità del percorso di collegamento all'accesso non ci sono parcheggi riservati a persone con disabilità.	Segnaletica verticale	€/cad	190,00	1,00	190,00 €	250,00 €
			Segnaletica orizzontale	€/cad	60,00	1,00	60,00 €	
2	ACCESSO	Le porte di accesso in vetro non sono dotate di elementi di segnalazione della trasparenza e la zona di ingresso non è complanare.	Segnaletica identificativa	€/cad	4,50	2,00	9,00 €	82,00 €
			Nuovo scivolo per soglie/scalini	€/cad	73,00	1,00	73,00 €	
3	SERVIZI IGIENICI	I servizi igienici non sono adeguatamente segnalati. Mancano lo specchio.	Targhetta visivo tattile ed altri dispositivi	€/cad	40,00	1,00	40,00 €	390,00 €
			Accessori bagno	€/cad	350,00	1,00	350,00 €	
4	COLLEGAMENTI VERTICALI	-	-			0,00	0,00 €	0,00 €
5	PERCORSI INTERNI	-	-			0,00	0,00 €	0,00 €
STIMA TOTALE INTERVENTO								722,00 €

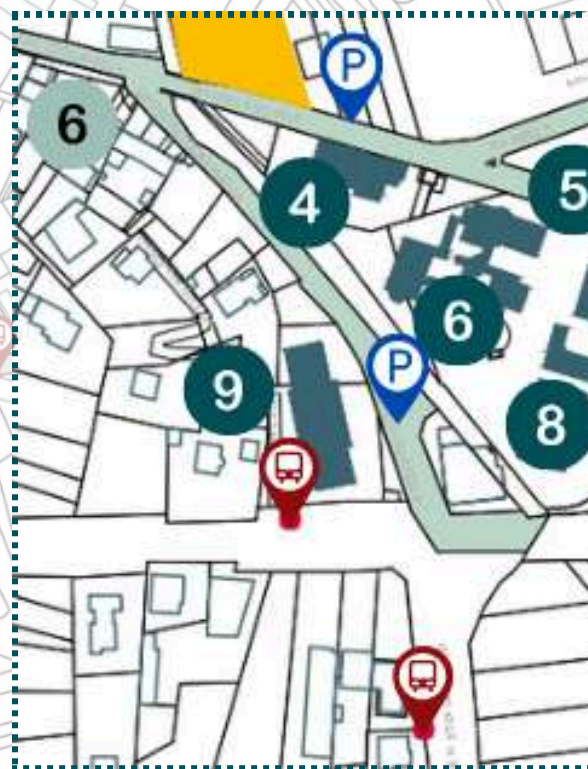
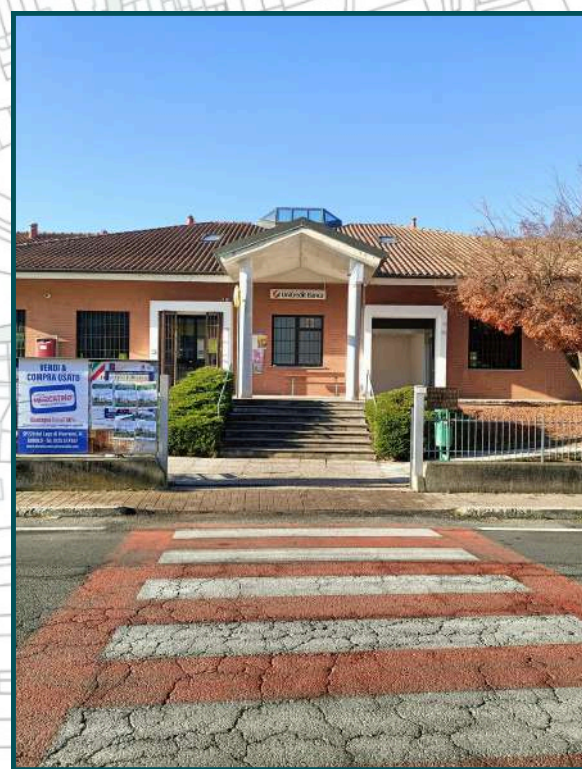
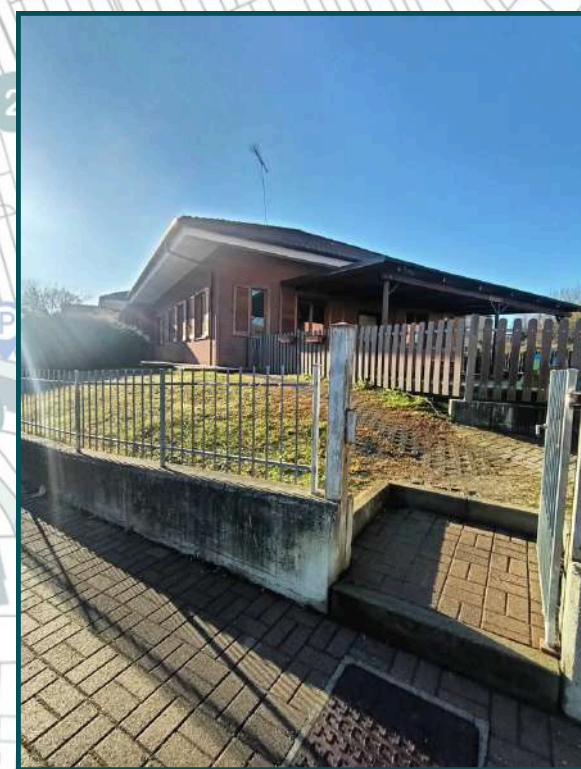
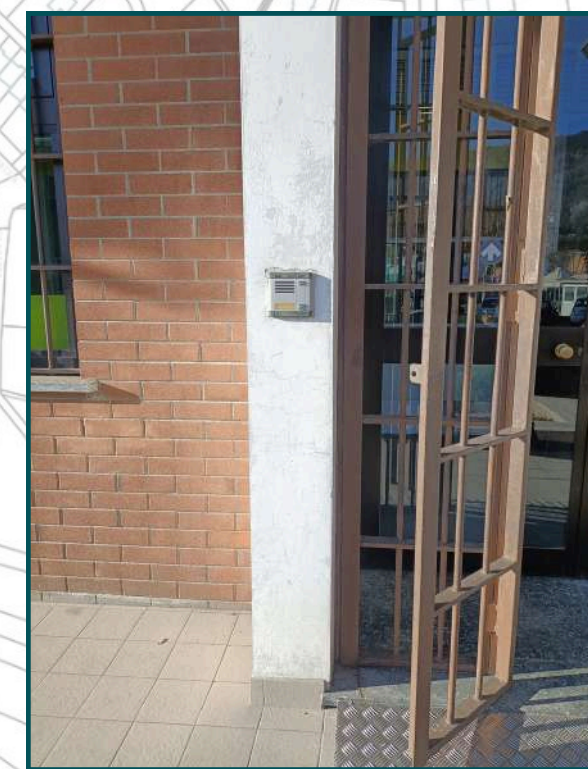
09 CENTRO SOCIALE A.C. OLIVETTI - MICRO NIDO

art.	Punto di verifica	CRITICITA'	SOLUZIONE	IMPORTO UNITARIO	P.U	QUANTITA'	€	TOTALE
1	PARCHEGGI	-	-			0,00	0,00 €	0,00 €
2	ACCESSO	Le porte di accesso in vetro non sono dotate di elementi di segnalazione della trasparenza e la zona di ingresso non è complanare. Il citofono si trova ad un'altezza superiore a 130 cm	Segnaletica identificativa	€/cad	4,50	2,00	9,00 €	262,00 €
			Adeguamento citofono ad un'altezza compresa tra i 40 e 130 cm	€/cad	180,00	1,00	180,00 €	
			Nuovo scivolo per soglie/scalini	€/cad	73,00	1,00	73,00 €	
3	SERVIZI IGIENICI	I servizi igienici non sono adeguatamente segnalati.	Targhetta visivo tattile ed altri dispositivi	€/cad	40,00	1,00	40,00 €	40,00 €
4	COLLEGAMENTI VERTICALI	-	-			0,00	0,00 €	0,00 €
5	PERCORSI INTERNI	Manca la segnaletica informativa e di sicurezza e gli interruttori elettrici non sono dotati di led.	Segnaletica di sicurezza	a corpo	500,00	1,00	500,00 €	650,00 €

Segnaletica informativa tattile e altro	a corpo	150,00	1,00	150,00 €	
			Sostituzione interruttori luminosi	a corpo	600,00	1,00	0,00 €	
STIMA TOTALE INTERVENTO								952,00 €

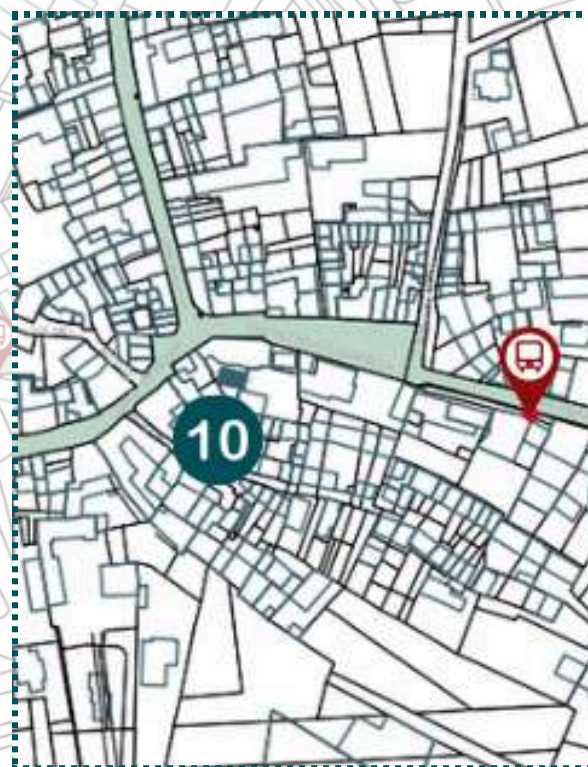
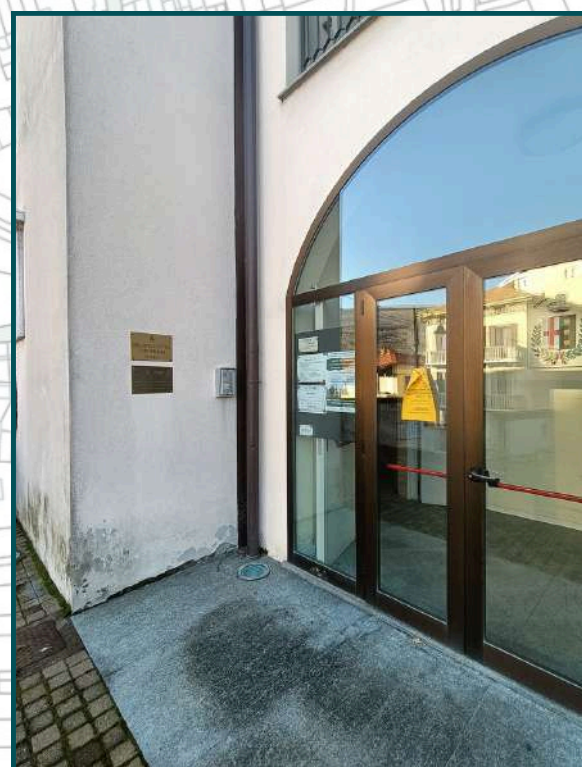
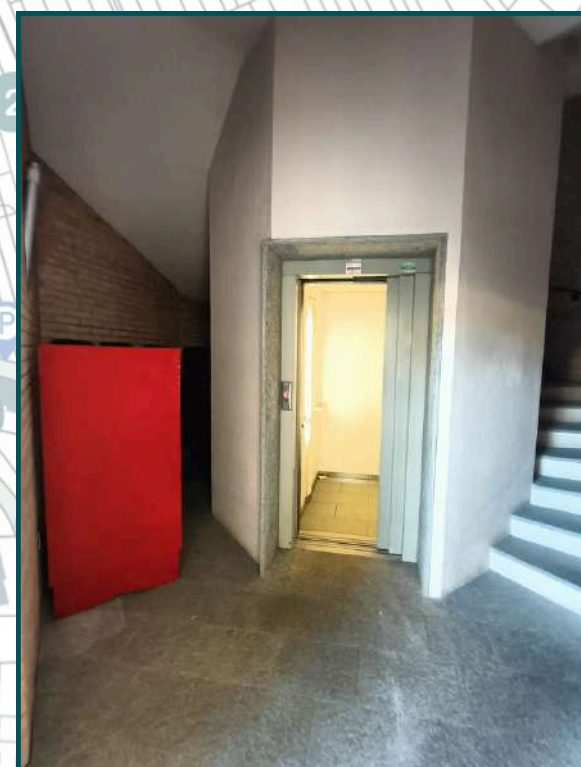
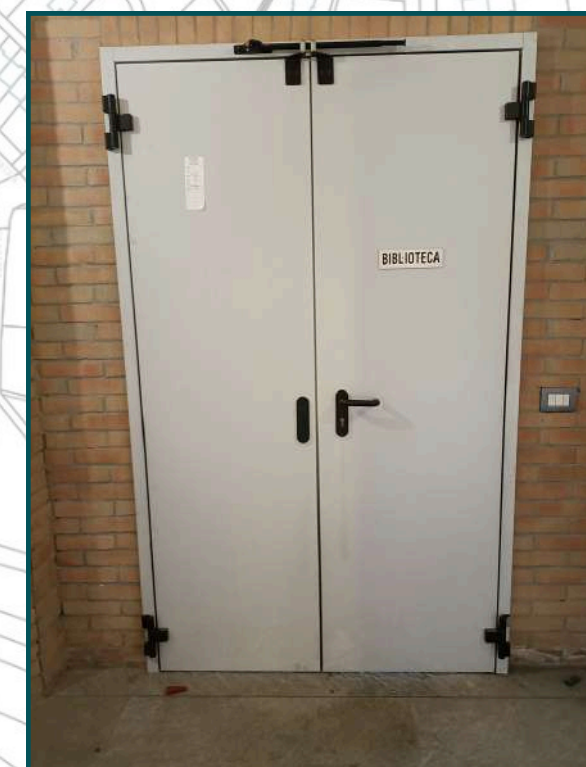
10 EDIFICIO "LA NUOVA TORRE"

art.	Punto di verifica	CRITICITA'	SOLUZIONE	IMPORTO UNITARIO	P.U	QUANTITA'	€	TOTALE
1	PARCHEGGI	In prossimità del percorso di collegamento all'accesso non ci sono parcheggi riservati a persone con disabilità.	Segnaletica verticale	€/cad	190,00	1,00	190,00 €	250,00 €
			Segnaletica orizzontale	€/cad	60,00	1,00	60,00 €	
2	ACCESSO	Le porte di accesso in vetro non sono dotate di elementi di segnalazione della trasparenza e la zona di ingresso non è complanare. Il citofono si trova ad un'altezza superiore a 130 cm	Segnaletica identificativa	€/cad	4,50	18,00	81,00 €	480,00 €
			Nuovo scivolo per soglie/scalini	€/cad	73,00	3,00	219,00 €	
			Adeguamento citofono ad un'altezza compresa tra i 40 e 130 cm	€/cad	180,00	1,00	180,00 €	
3	SERVIZI IGIENICI	I servizi igienici non sono adeguatamente segnalati. Lo specchio non è posizionato all'altezza adeguata.	Targhetta visivo tattile ed altri dispositivi	€/cad	40,00	3,00	120,00 €	228,00 €

Accessori bagno	€/cad	36,00	3,00	108,00 €	
4	COLLEGAMENTI VERTICALI	Il corpo scala non è dotato del corrimano su entrambi i lati. I gradini non hanno le strisce antiscivolo.	Nuovo corrimano	€/m	280,00	27,00	7.560,00 €	7.904,00 €
			Strisce antiscivolo	€/m	4,00	86,00	344,00 €	
5	PERCORSI INTERNI	Manca la segnaletica informativa e di sicurezza e gli interruttori elettrici non sono dotati di led.	Segnaletica di sicurezza	a corpo	500,00	1,00	500,00 €	1.650,00 €
			Segnaletica informativa tattile e altro	a corpo	150,00	1,00	150,00 €	
			Sostituzione interruttori luminosi	a corpo	1000,00	1,00	1.000,00 €	
STIMA TOTALE INTERVENTO							10.512,00 €
