Comune di Bollengo

Piano Eliminazione Barriere
Architettoniche

Schede di progetto - edifici

- 1** Sede municipale
- 2** Sala pluriuso presso impianto sportivo "G.Gaglione"
- 3** Impianto sportivo "G.Gaglione"
- 4** Scuola Primaria "S.Pertini"
- 5** Scuola dell'Infanzia "Mons.G.Testore"
- 6** Palestra presso scuola dell'infanzia "Mons.G.Testore"
- 7** Campi sportivi "G.Bravo"
- 8** Sede Pro-loco
- 9** Centro Sociale "A. & C. Olivetti" - Micro nido
- 10** Edificio Polifunzionale "La Nuova Torre"
- 11** Chiesa S.Eusebio

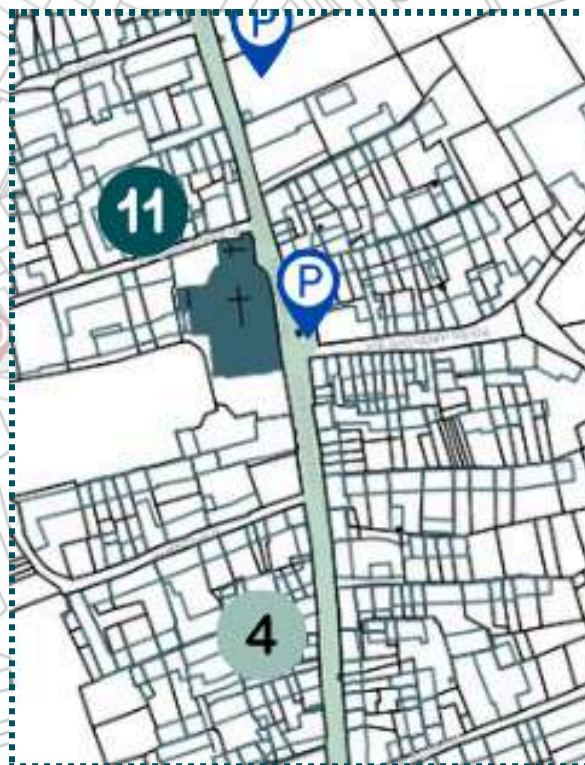
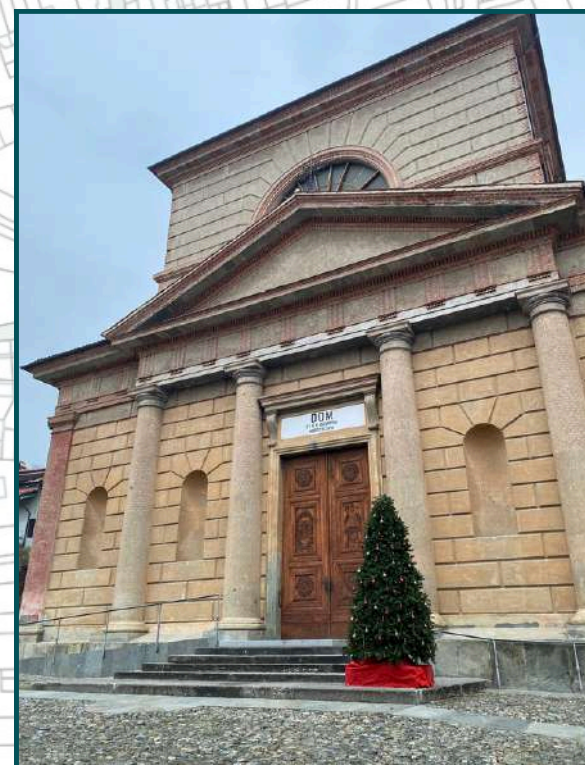
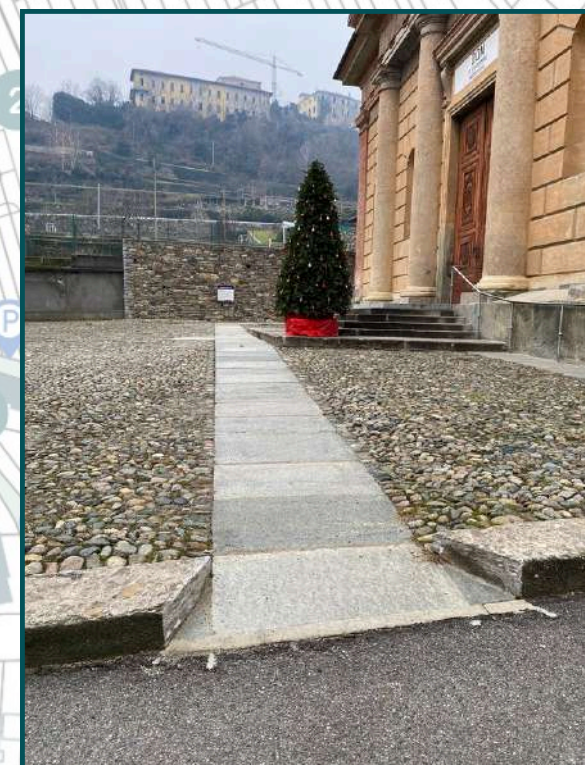
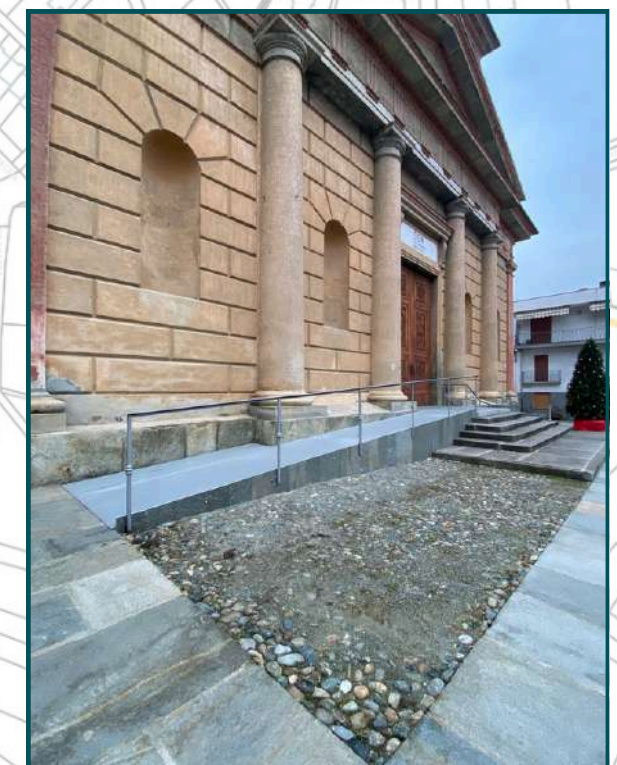
**11 CHIESA DI
S.EUSEBIO**

art.	Punto di verifica	CRITICITA'	SOLUZIONE	IMPORTO UNITARIO	P.U	QUANTITA'	€	TOTALE
1	PARCHEGGI	In prossimità del percorso di collegamento all'accesso ci sono parcheggi riservati a persone con disabilità ma è assente la segnaletica verticale.	Segnaletica verticale	€/cad	190,00	1,00	190,00 €	250,00 €
			Segnaletica orizzontale	€/cad	60,00	1,00	60,00 €	
2	ACCESSO	-	-			0,00	0,00 €	0,00 €
3	SERVIZI IGIENICI	-	-			0,00	0,00 €	0,00 €
4	COLLEGAMENTI VERTICALI	-	-			0,00	0,00 €	0,00 €
5	PERCORSI INTERNI	Manca la segnaletica informativa e di sicurezza.	Segnaletica di sicurezza	a corpo	500,00	1,00	500,00 €	650,00 €
			Segnaletica informativa tattile e altro	a corpo	150,00	1,00	150,00 €	
STIMA TOTALE INTERVENTO								900,00 €
